# Færdselsarealer for alle, Eksempelsamling

**DokumentType:** Håndbogsbilag

**Responsible group:** Tilgængelighed for alle

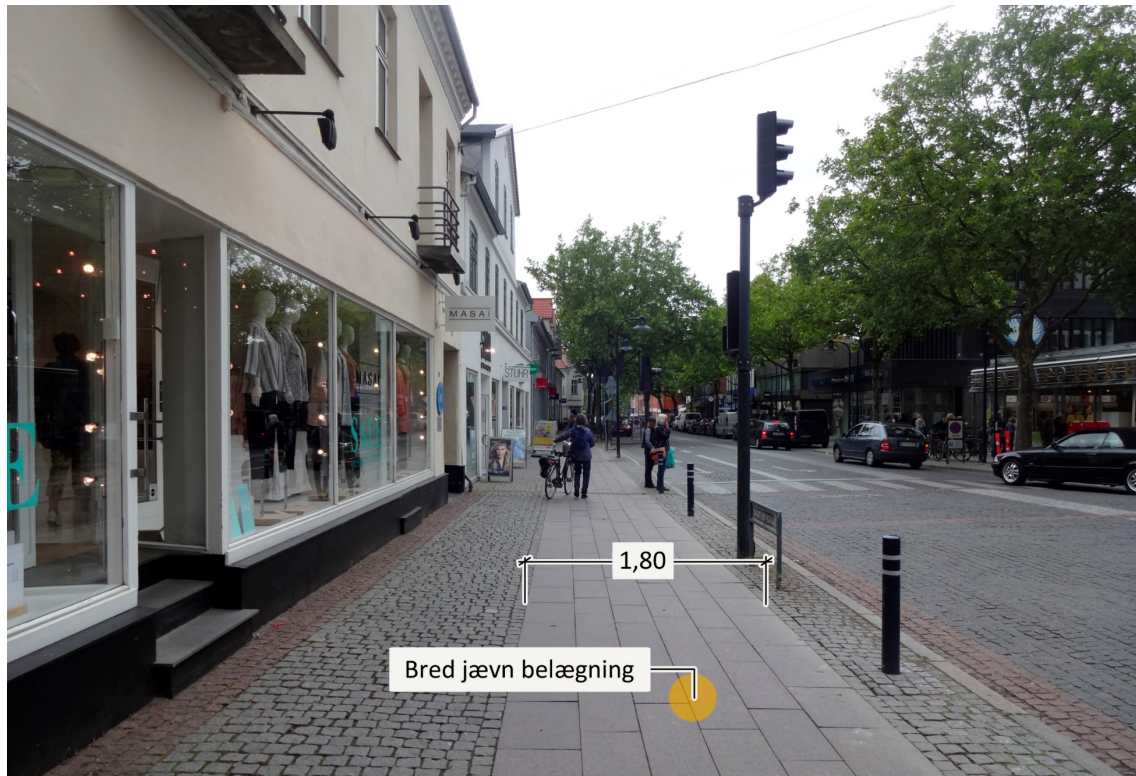
Figur 2.1 Gangbane med bred jævn belægning.

| Godt | Kunne være bedre |
|---|---|
| Jævn belægning i god bredde, 1,80 meter. | Større visuel kontrast mellem belægningssten og chaussésten vil øge tilgængeligheden for personer med nedsat syn. |
| Tydelig taktil afgrænsning på begge sider af gangbanen, som også hjælper for eksempel butiksejere til at placere deres udstyr rigtigt. | Udligningszoner med jævne gangbaner frem til indgange anbefales. |

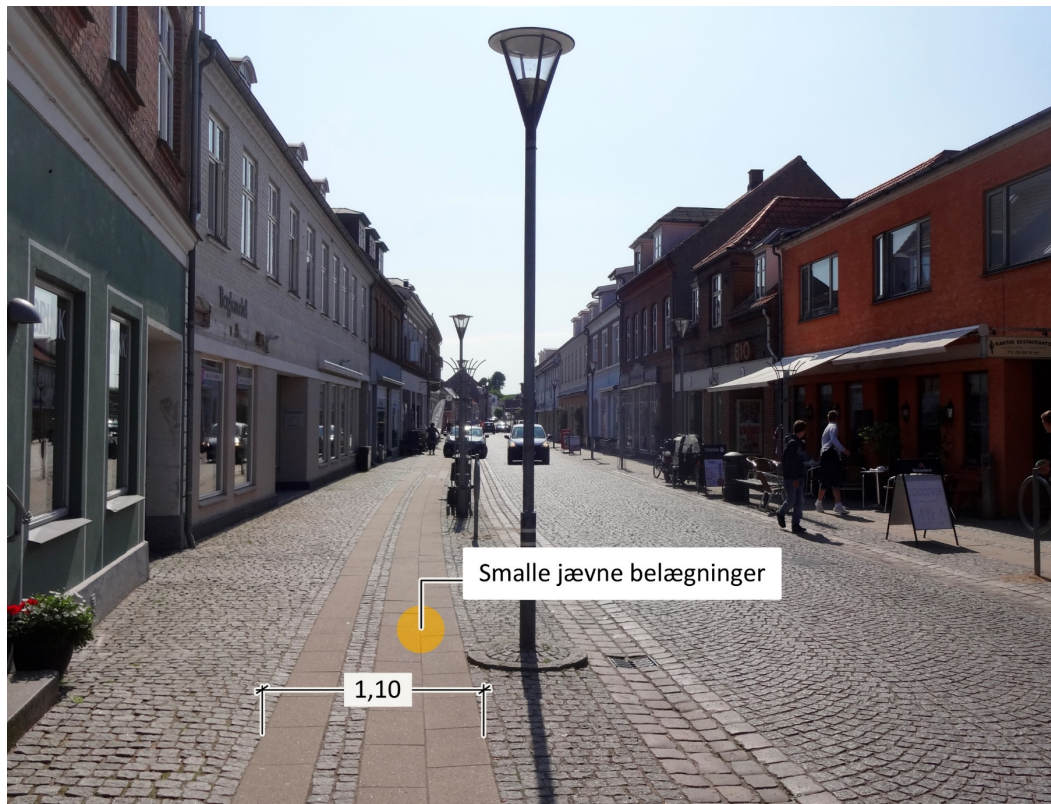
Figur 2.2 Sivegade i Præstø.

| Godt | Kunne være bedre |
|---|---|
| Jævn belægning i gangbanen. | Den jævne belægning er smallere end anbefalet. Det langsgående chausséstensbånd i gangbanen kunne med fordel udelades af hensyn til kørestolsbrugere. |
| Placering af lamper og andet gadeinventar i inventarzone mellem gang- og kørebane reducerer risikoen for kørende trafik på fortovet. | Anlæg af jævn belægning på tværs af kørebane med jævne mellemrum. Der er langt mellem egnede krydsningsmuligheder for eksempelvis kørestolsbrugere. |
| Disponering med den forholdsvis brede udligningszone gør det lettere for butiksejere at placere tøjstativer m.m. uden for gangbanen. | Større visuel kontrast mellem gangbanen og udlignings- og inventarzone vil øge tilgængeligheden for personer med nedsat syn. |

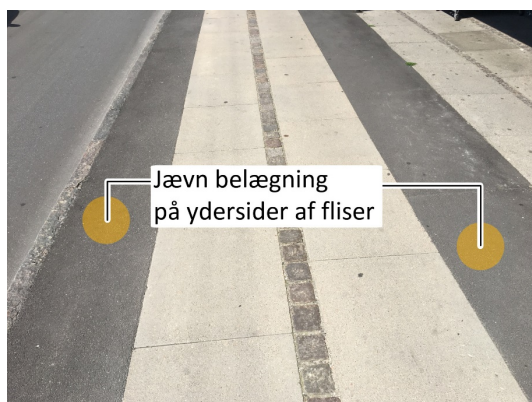
Figur 2.3 Københavnerfortov med asfalt i for- og bagkant.

| Godt | Kunne være bedre |
|---|---|
| Jævn belægning på ydersiderne af fliserne (figur 2.3). | Større visuel kontrast mellem fliser og naturlige ledelinjer (chaussésten) vil øge tilgængeligheden for svagsynede (figur 2.4) |

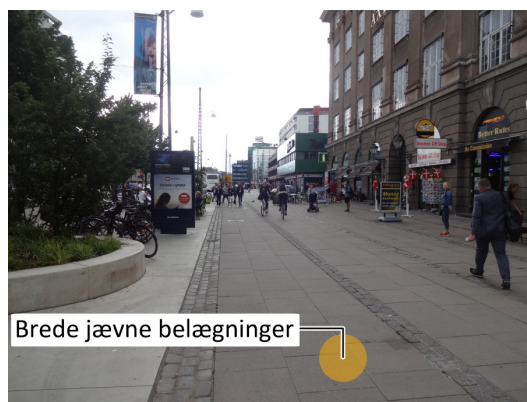
Figur 2.4 Fortov med brede bånd af betonfliser.

| Godt | Kunne være bedre |
|---|---|
| Flere bånd af fliser støder op til hinanden, så der er en sammenhængende jævn belægning på mindst 1,5 meter (figur 2.4). | |

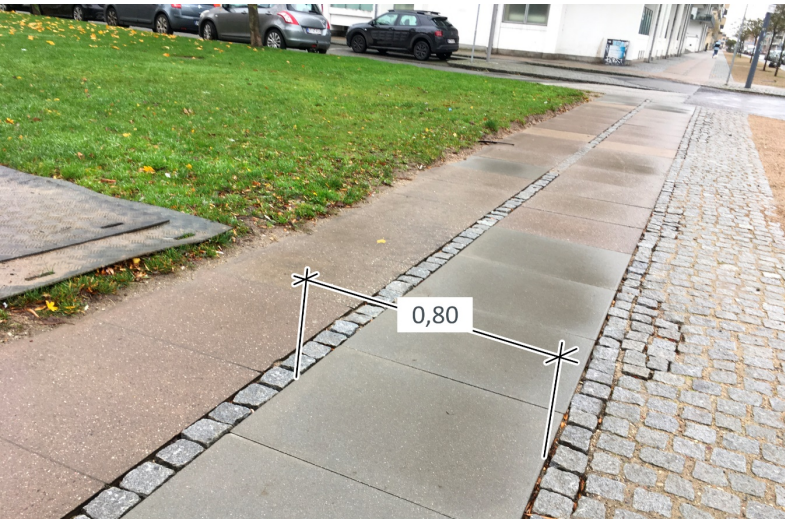
Figur 2.7 Fortov med vendt flise.

Figur 2.8 Fortov med vendt flise.

| Godt | Kunne være bedre |
|---|---|
| Udformning af Københavnerfortovet med fliserne på den brede led sikrer, at der er minimum 0,80 meter sammenhængende jævnt areal og en klar taktil afgrænsning i begge sider. | |

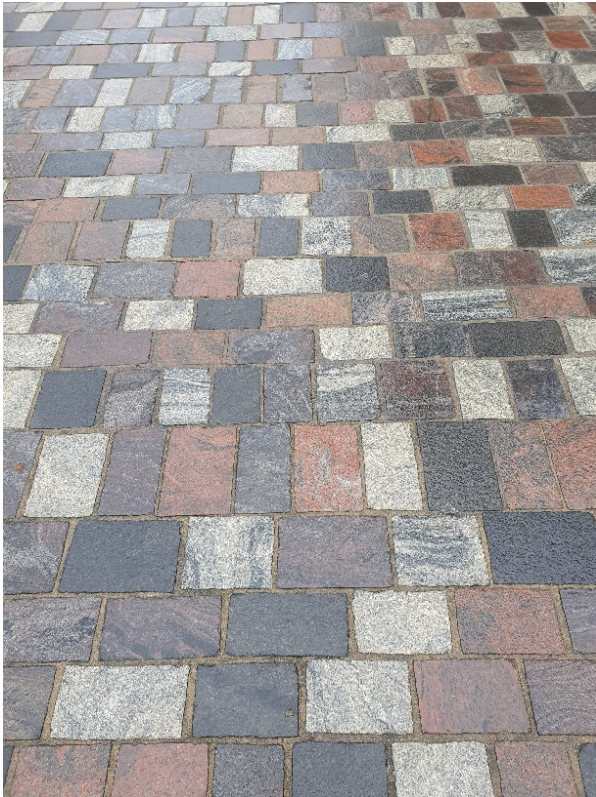
Figur 2.9 Brostensbelægning med fastefuger

| Godt | Kunne være bedre |
|---|---|
| En jævn gangbane i savede og jetbrændte brosten. | En mere ensfarvet belægning ville øge tilgængelighed for personer med kognitive udfordringer. Forskellige og uregelmæssige mønstre og farver på samme flade kan skabe forvirring og desorientering og være stressende for mennesker med kognitive funktionsnedsættelse. Mønstre og farver i belægningen kan også udfordre den visuelle balance. |
| Fast fuge sikrer en vedvarende jævn belægning uanset fugebredden. | |

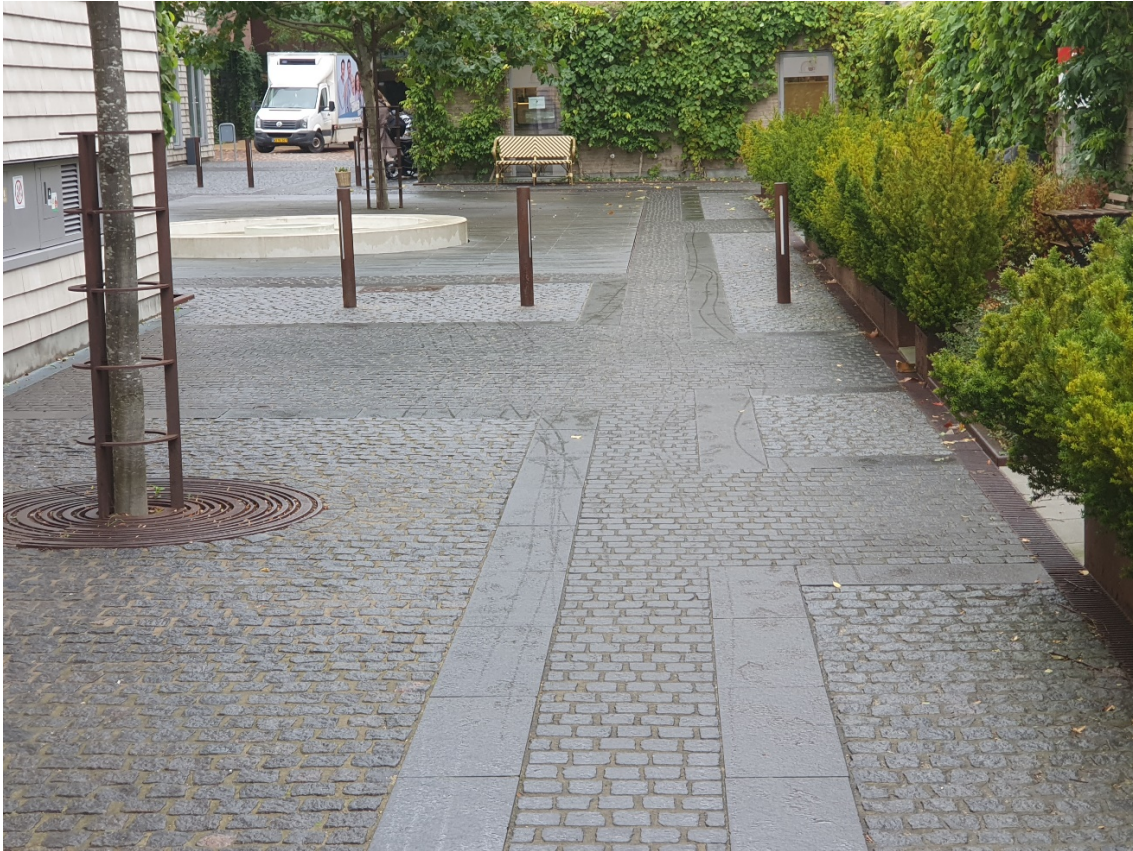
Figur 2.10 Jævn belægning af savede chaussésten og bordursten med fast fuge, der giver en jævn og skridsikker belægning

| Godt | Kunne være bedre |
|---|---|
| Jævn belægning 1,30 meter. | Større visuel kontrast imellem den jævne og ujævne belægning vil tydeliggøre, hvor gangbanen er. |
| Jævn belægning frem til indgangspartier. | |
| Fast fuge i niveau med belægningen. | |

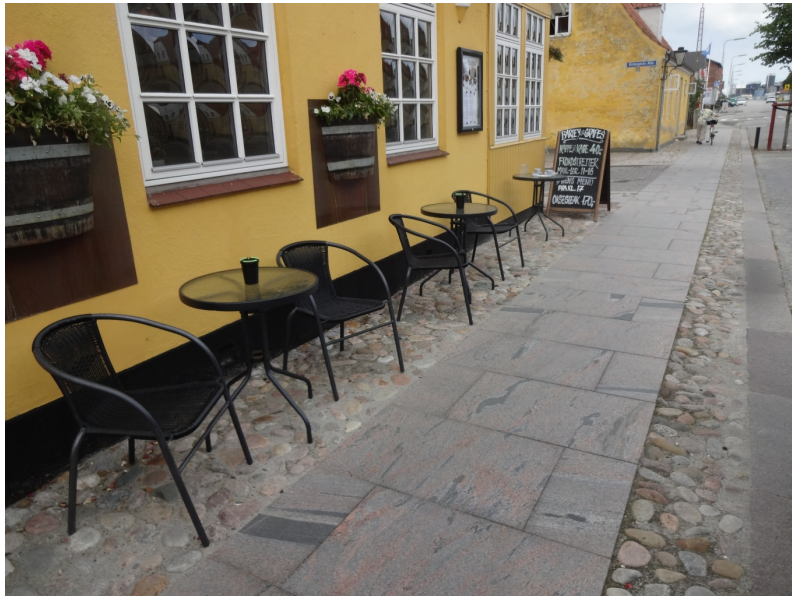
Figur 2.11 Jævn gangbane rammet ind af pigstensbelægning.

| Godt | Kunne være bedre |
|---|---|
| Ny og jævn belægning er fint indpasset i et historisk miljø. Gangbanen er 1,20 meter bred, hvilket er mindre end anbefalet (1,30 meter), men kan accepteres her, fordi det skal passe ind i gadens proportioner. | Der er ikke tænkt på, at kørestolsbrugere også kan være cafégæster. Der bør være felter med jævn belægning mellem gangbane og facade. |

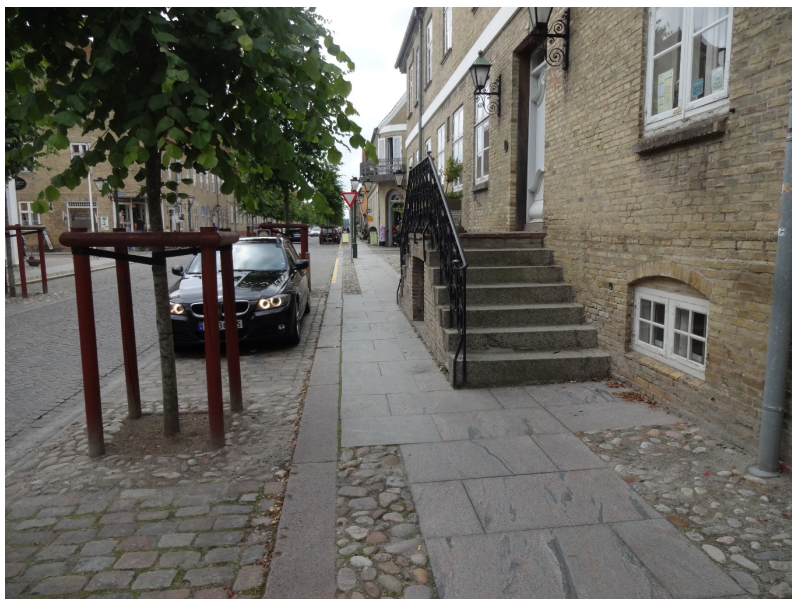
Figur 2.12 Løsning ved trappesten, hvor den jævne belægning trækkes udenom trappen. Kørestolsbrugere kan her sætte det yderste hjul ud på den brede kantsten.

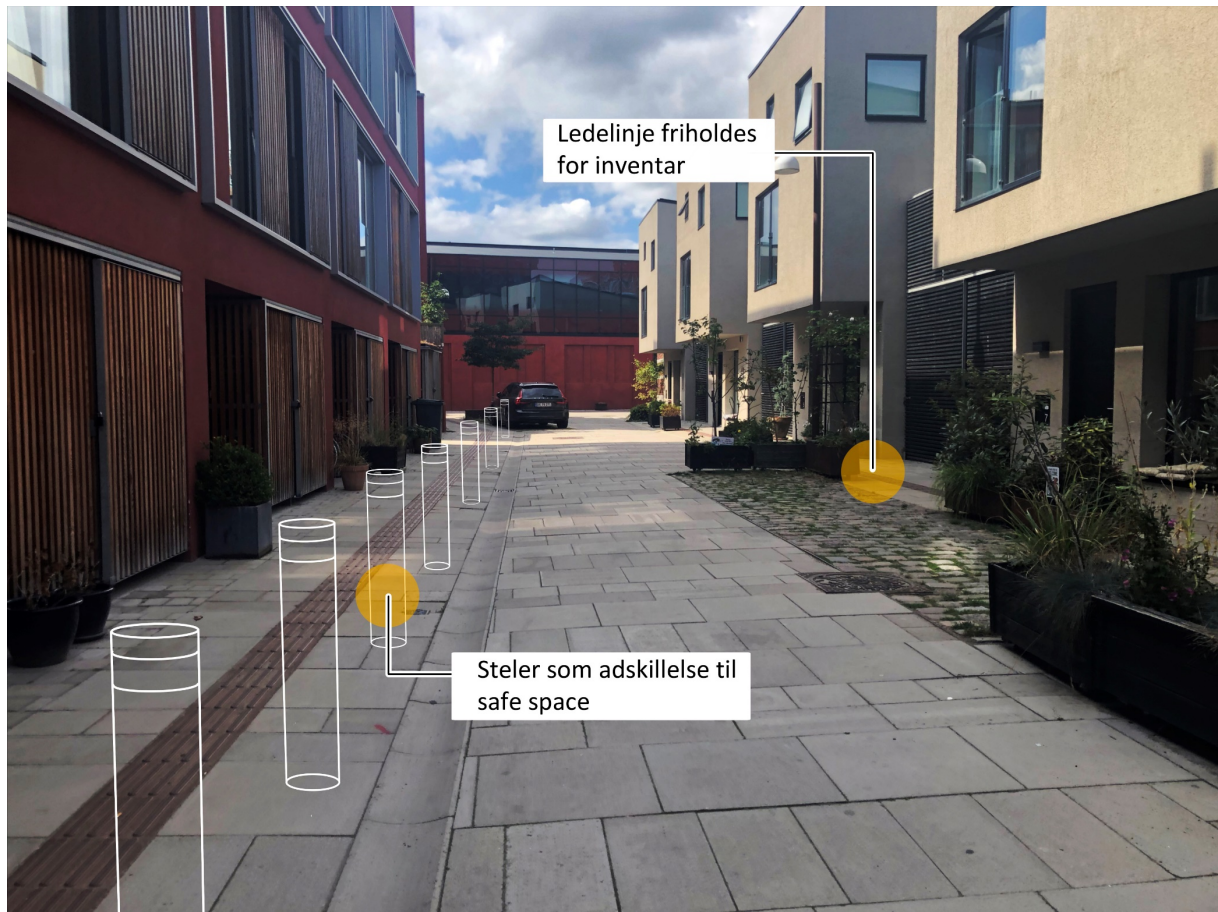
Figur 2.13 Shared space, skiltet som opholds- og legeområde.

| Godt | Kunne være bedre |
|---|---|
| Der er anvendt en tydelig anlagt ledelinje med visuel kontrast. | Tydeligere adskillelse mellem køreareal og gangareal "safe space" på hele strækningen. På dele af strækningen er kun en vandrede, hvilket er utilstrækkeligt til at sikre den ønskede tryghed. |
| Adskillelse mellem køreareal og gangareal "safe space" er understøttet af fysiske elementer såsom blomsterkasser, cykelstativer, parkering. | Flere steder er plantekasser placeret i ledelinjen. Kommunikation til beboerne om ledelinjens funktion og behovet for at friholde den. |

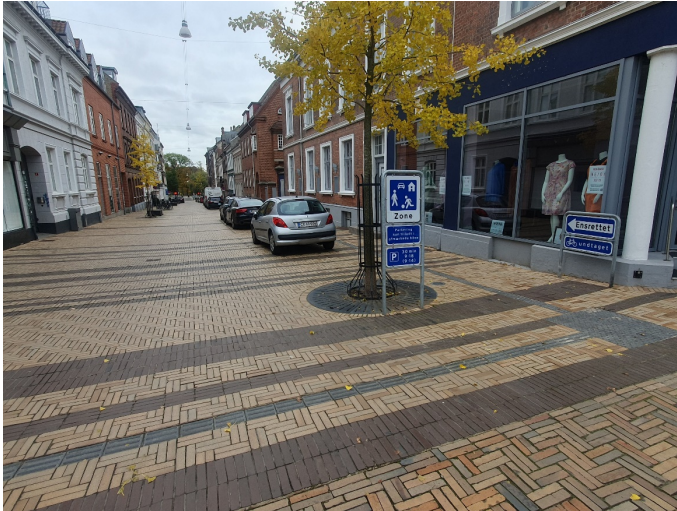
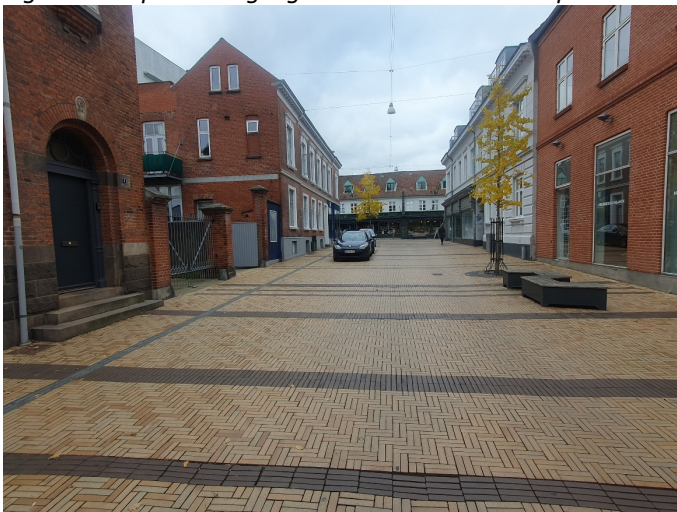
Figur 2.14 Opholds- og legeområde som shared space med safe space og ledelinje.

Figur 2.15 Opholds- og legeområde som shared space med safe space og ledelinje

| Godt | Kunne være bedre |
|---|---|
| Klinkebelægning fra facade til facade, der fremmer forståelsen af området som byrum på fodgængernes præmisser. | En mere ensfarvet belægning ville øge tilgængelighed for personer med kognitive udfordringer. Forskellige og uregelmæssige mønstre og farver på samme flade kan skabe forvirring og desorientering og være stressende for mennesker med kognitive funktionsnedsættelser. Mønstre og farver i belægningen kan også udfordre den visuelle balance. |
| Safe space i begge sider, skabt ved hjælp af træer, parkering og inventar. | Der kunne etableres en taktil afgrænsning mellem safe space og shared space. |

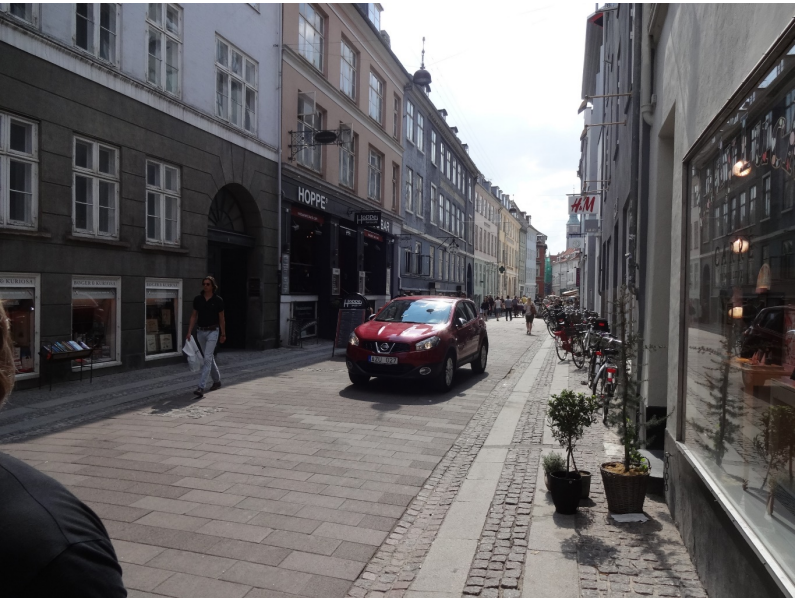
Figur 2.16 Ujævn gangbane i chaussésten.

| Godt | Kunne være bedre |
|---|---|
| "Safe space" som sikrer, at fodgængere kan færdes adskilt fra den kørende trafik. | Plantekummer og parkerede cykler flyttes, så mennesker med funktionsnedsættelser ikke tvinges ud mellem bilerne. |
| | Belægningen på gangbanen kunne være mere jævn. |

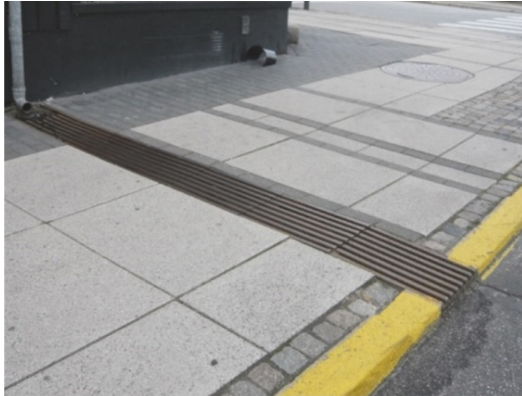
Figur 2.18 Vandrende på tværs af fortov med rist.

| Godt | Kunne være bedre |
|---|---|
| Åben vandrende med rist i niveau med belægning (figur 2.18) | |

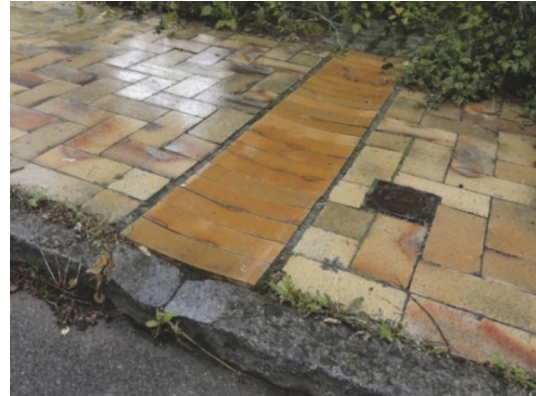
Figur 2.19 Flad vandrende på tværs af fortov.

| Godt | Kunne være bedre |
|---|---|
| Flad vandrende, som kan krydses i kørestol (figur 2.19) | |

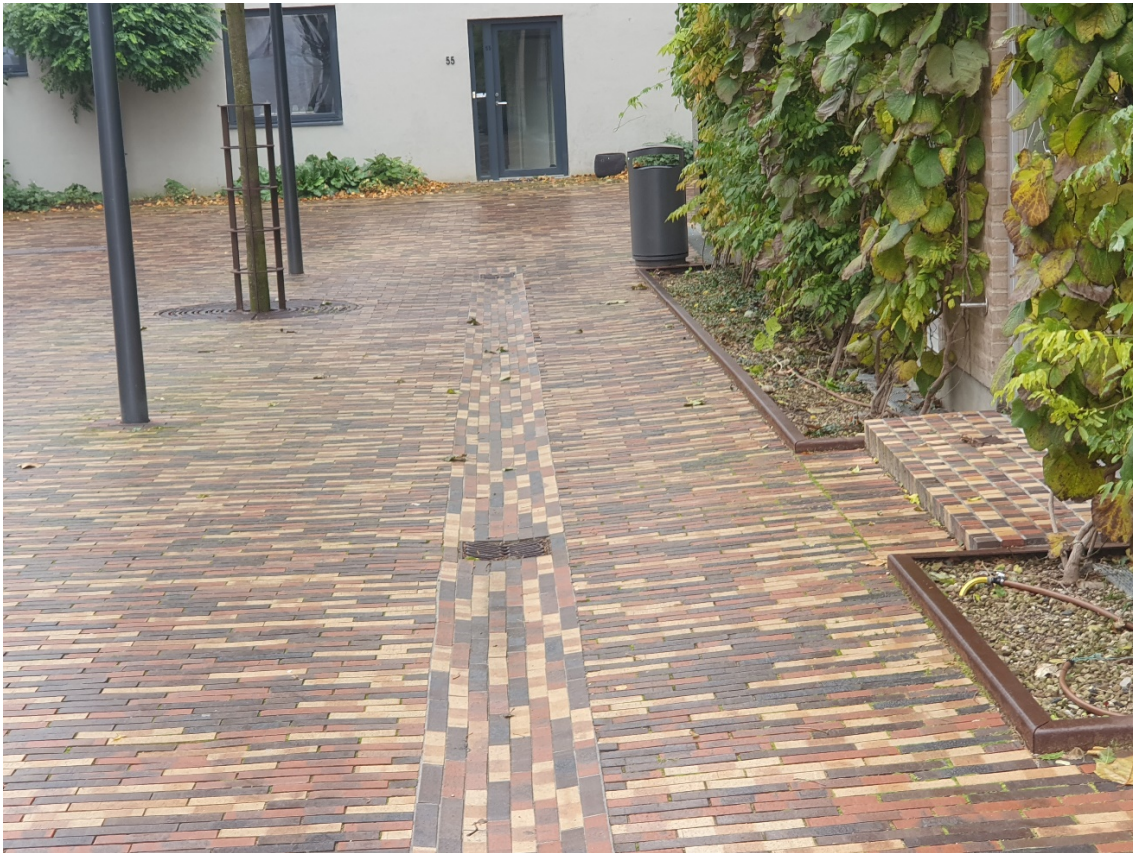
Figur 2.21 Flad vandrende, der kan passeres af gående og mennesker, der bruger hjælpemidler på hjul

| Godt | Kunne være bedre |
|---|---|
| Lav og bred vandrende, der muliggør gang og kørsel på tværs. | En mere ensfarvet belægning ville øge tilgængelighed for personer med kognitive udfordringer. Forskellige og uregelmæssige mønstre og farver på samme flade kan skabe forvirring og desorientering og være stressende for mennesker med kognitive funktionsnedsættelse. Mønstre og farver i belægningen kan også udfordre den visuelle balance. |
| Belægningsmønster ændret i vandrende, så den får en kontrast til den resterende belægning. | |

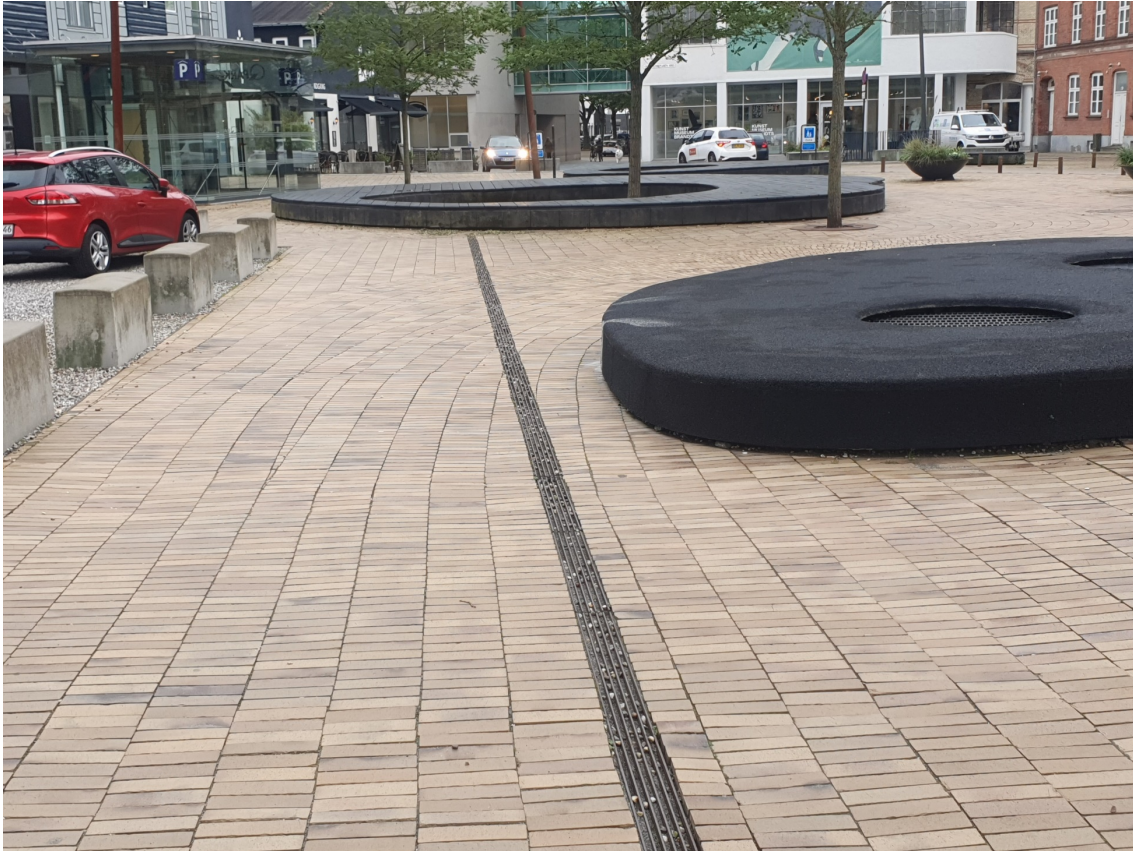
*Figur 2.22 Vandrende med ribber, der kan passeres af gående og mennesker, der bruger hjælpemidler på hjul*

| Godt | Kunne være bedre |
|---|---|
| Smal vandrende, der muliggør gang og kørsel på tværs. | |
| Kontrast til den øvrige belægning, kan bruges som visuel ledelinje | |

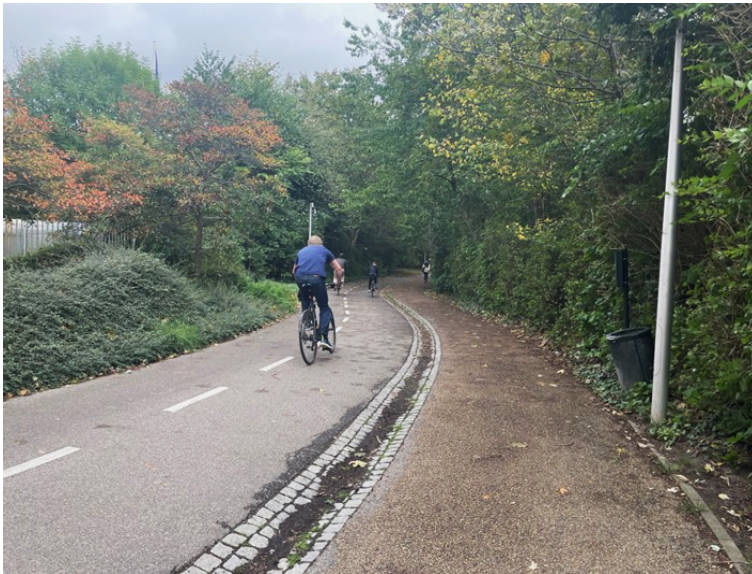
Figur 2.23 Delt sti med tydelig adskillelse i form af vandrende i chaussésten.

| Godt | Kunne være bedre |
|---|---|
| Delt sti med tydelig taktil afgrænsning mellem cykel- og gangområde (figur 2.23) | Utilstrækkelig taktil kontrast mellem cykel- og gangområde (figur 2.24). |

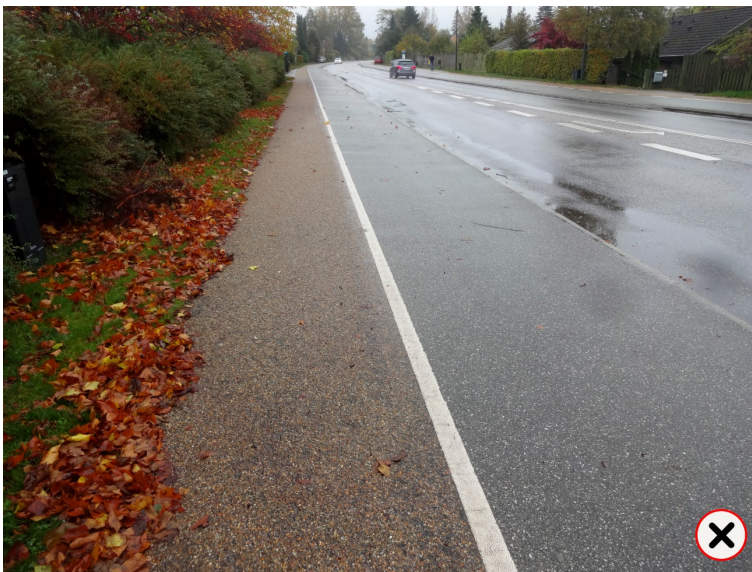
Figur 2.24 Delt sti med utilstrækkelig taktil adskillelse.

| Godt | Kunne være bedre |
|---|---|
| Afmærkningen mellem cykel- og gangområde giver en god visuel adskillelse (figur 2.24). | |

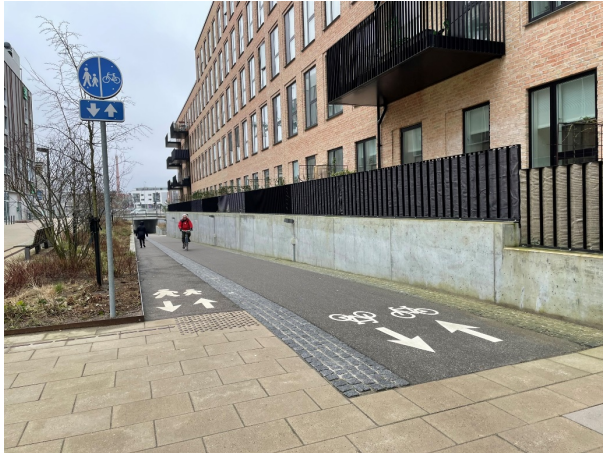
Figur 2.25 Delt sti med tydelig adskillelse og afmærkning.

| Godt | Kunne være bedre |
|---|---|
| Tydelig taktil adskillelse mellem cykler og fodgængere | For at sikre at alle typer af fodgængere kan passere hinanden anbefales det at fodgængerarealet gøres bredere. Ved nuværende løsning skal cykelarealet tages i brug i mødesituationer mellem fodgængere. |
| Tydelig naturlig ledelinje (stålkant) i bagkant af fodgængerareal | |

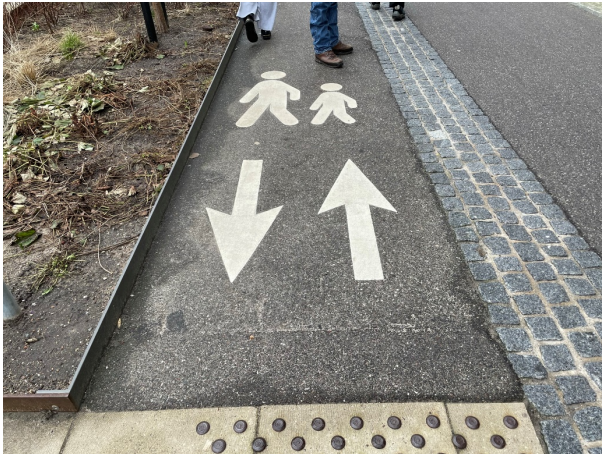
Figur 2.26 Tydelig afmærkning og opmærksomhedsfelt

| Godt | Kunne være bedre |
|---|---|
| Tydelig afmærkning gør det nemt for personer med kognitive udfordringer af gennemskue, hvor de skal placere sig | Den visuelle kontrast mellem gangareal og cykelareal kunne være mere tydelig. |

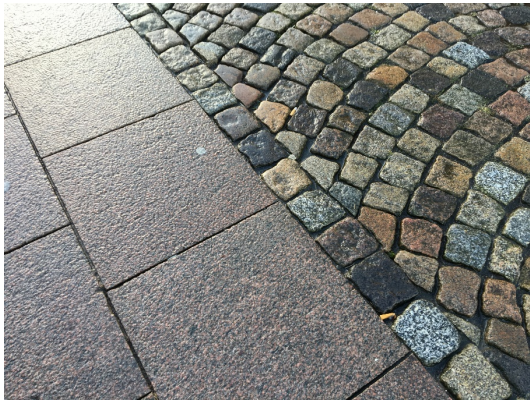
*Figur 3.1 Jævne granitfliser mod ujævn chausséstensbelægning.*

| Godt | Kunne være bedre |
|---|---|
| Den taktile og visuelle kontrast er god (figur 3.2, 3.3 og 3.4) | Den visuelle kontrast kunne være bedre (figur 3.1) |

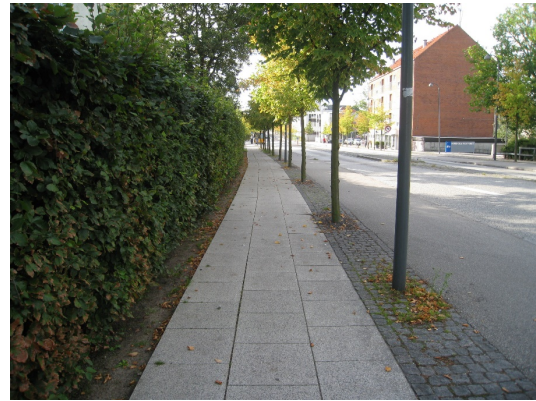
*Figur 3.2 Flisekant i den ene side og ujævn belægning mod jævne fliser i den anden side.*

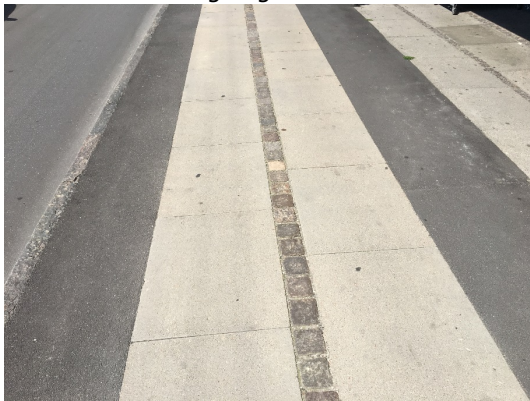
*Figur 3.3 Chaussésten i Københavnerfortov.*

| Godt | Kunne være bedre |
|---|---|
| Københavnerfortov fungerer godt som naturlig ledelinje (figur 3.3) | |

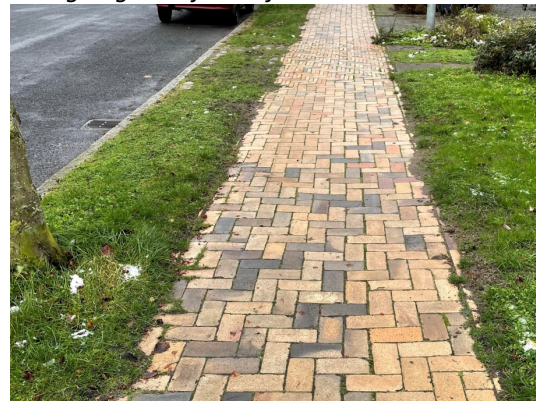
*Figur 3.4 Græskant mod belægning af teglsten.*

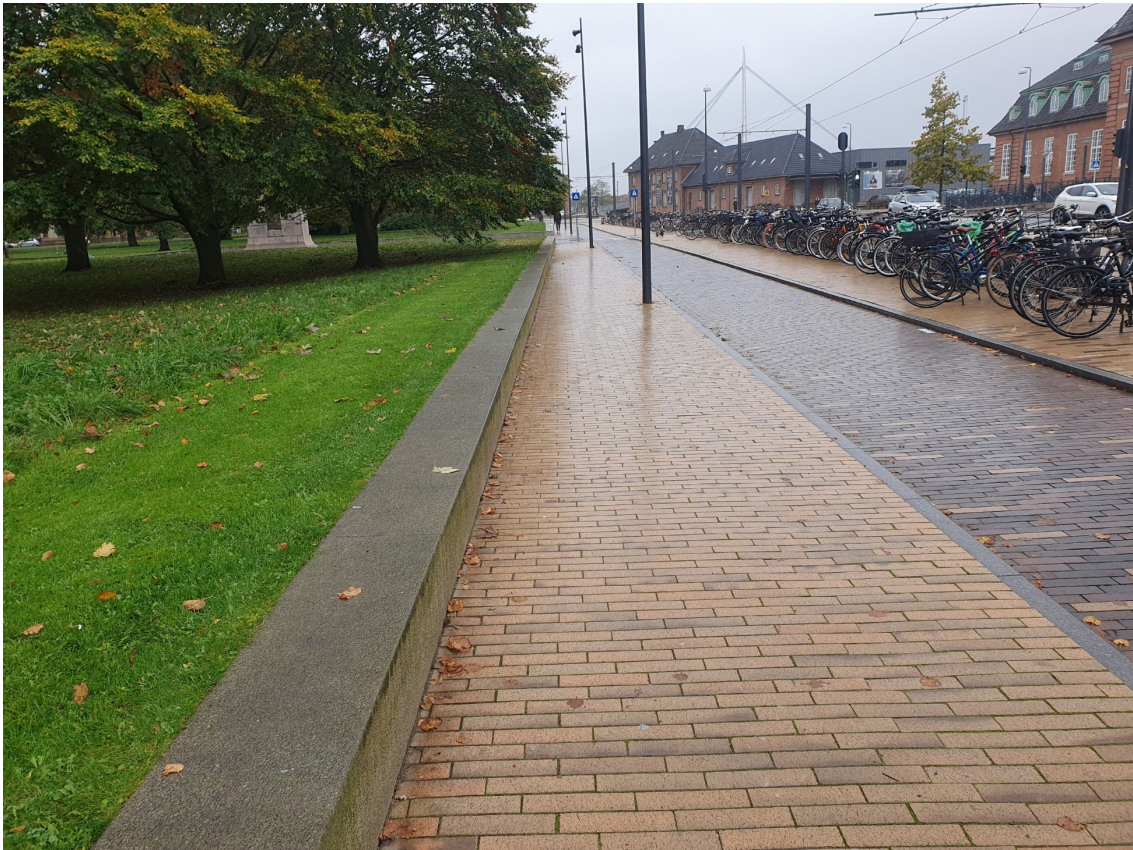
Figur 3.5 Granitkant som naturlig ledelinje langs fortov

| Godt | Kunne være bedre |
|---|---|
| Tydelig og høj kant | Beplantning skal beskæres i en frihøjde på 2,5 meter, for at sikre at fodgængere ikke får grene i ansigtet, når de passerer under træet. |
| God visuel kontrast | |

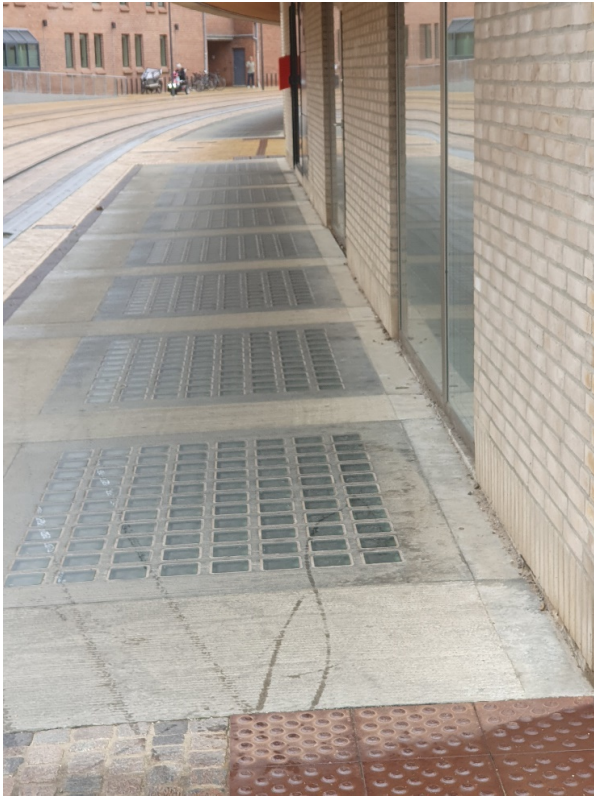
Figur 3.6 Bygningsfacade som naturlig ledelinje langs fortovej

| Godt | Kunne være bedre |
|---|---|
| Facade uden forhindringer | Belægningens kontrast til de tilstødende arealer |
| Sammenkoblet i et system med opmærksomhedsfelter og ledelinjer | Der bør sikres en mere ensartet, sammenhængende belægning på strækningerne som er i overensstemmelse med vejens øvrige indretning. |
| Døre i bygning åbner indad, hvilket sikrer den naturlige ledelinje | Belægningen virker som ovenlys til underliggende parkeringskælder. Det kan være utrygt for nogle, bl.a. børn, ældre og mennesker med kognitive funktionsnedsættelser, at der kommer lys nedefra, og der ses skygger. |

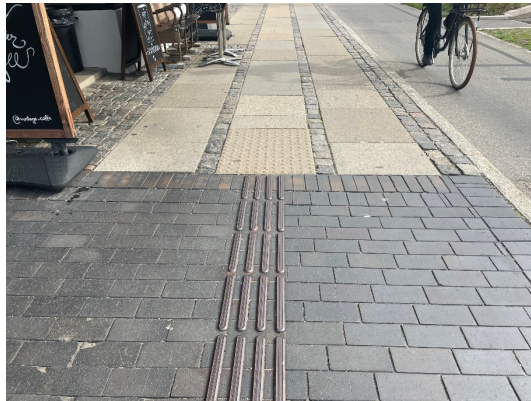
*Figur 3.7 Ledelinjeelement ender i opmærksomhedsfelt*

| Godt | Kunne være bedre |
|---|---|
| | Opmærksomhedsfeltet kunne have været i hele fortovets bredde |

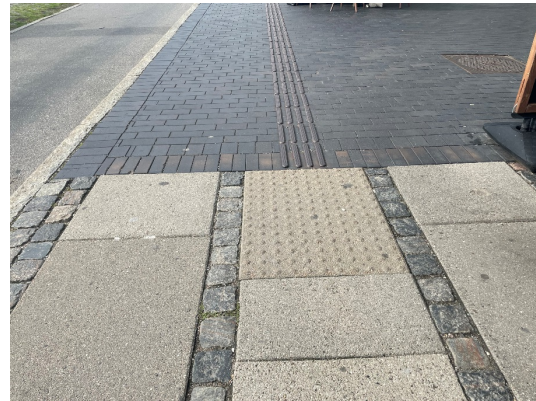
*Figur 3.8 Københavnerfortov kobles sammen med ledelinje over plads*

| Godt | Kunne være bedre |
|---|---|
| Københavnerfortovet kobles sammen med en særlig ledelinje hen over pladsen. | Kontrastfarven på taktile elementer |

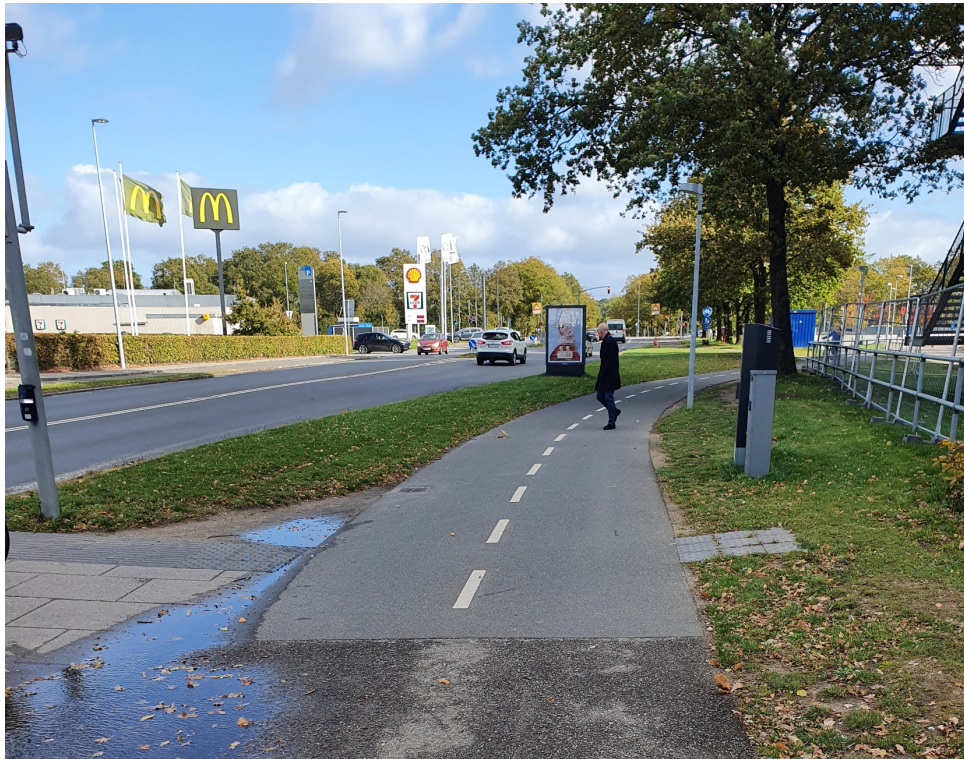
Figur 3.9 Fællessti med græskant som naturlig ledelinje og opmærksomhedsfelt

| Godt | Kunne være bedre |
|---|---|
| | Fællesstier er utrygge for synshandicappede og mennesker med kognitive funktionsnedsættelser. |

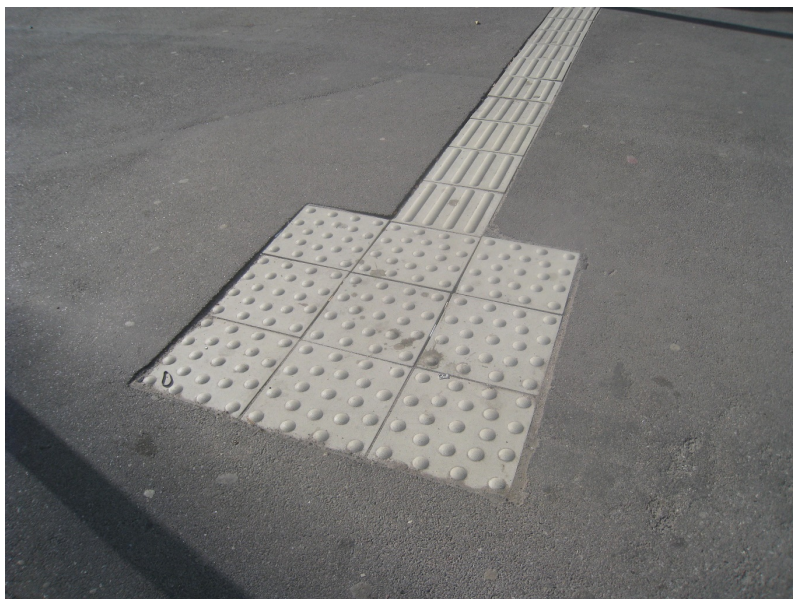
Figur 3.10 Opmærksomhedsfelt og ledelinje i lys beton, efter DSB-standard.

| Godt | Kunne være bedre |
|---|---|
| Tydelig visuel kontrast<br>Elementerne er udført efter vejledningerne. | |

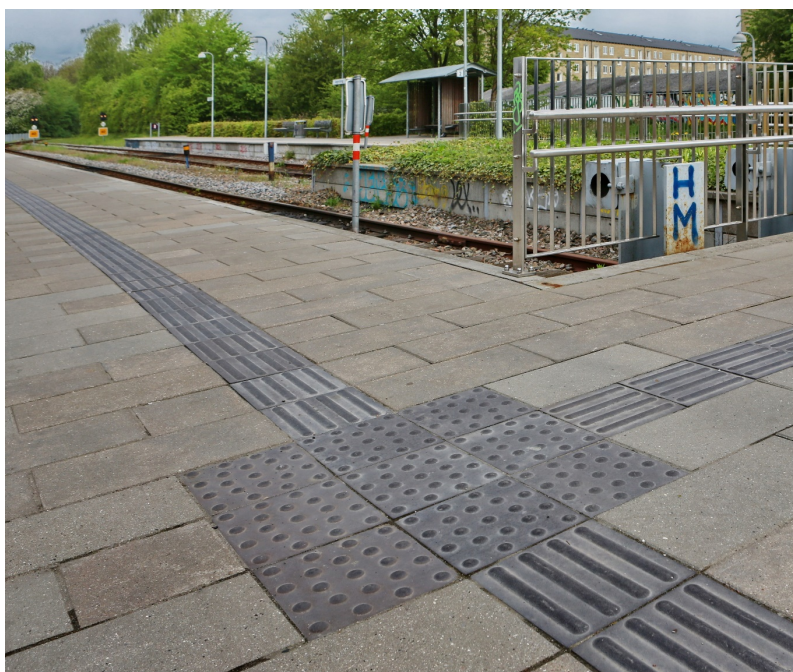
Figur 3.11 Ledelinje og opmærksomhedsfelt i mørk beton, ved station.

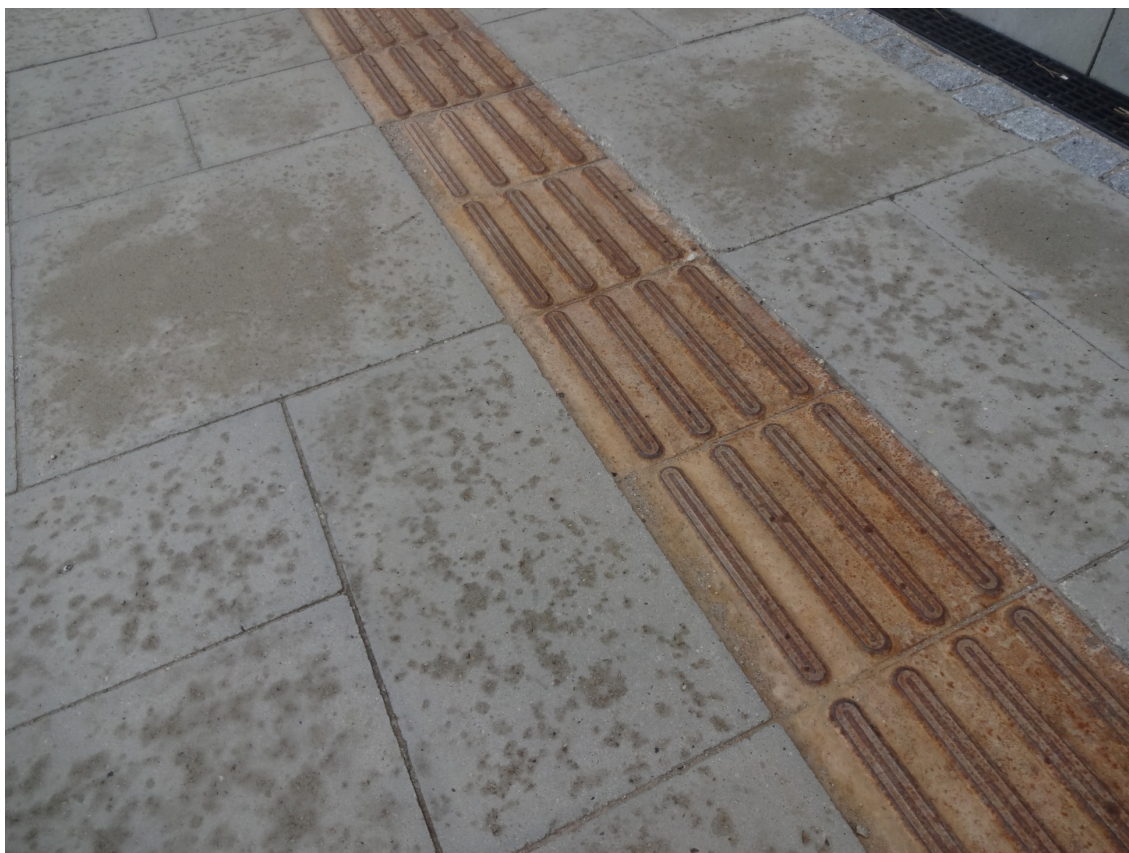
Figur 3.12 Nærbillede af støbejernsledelinje.

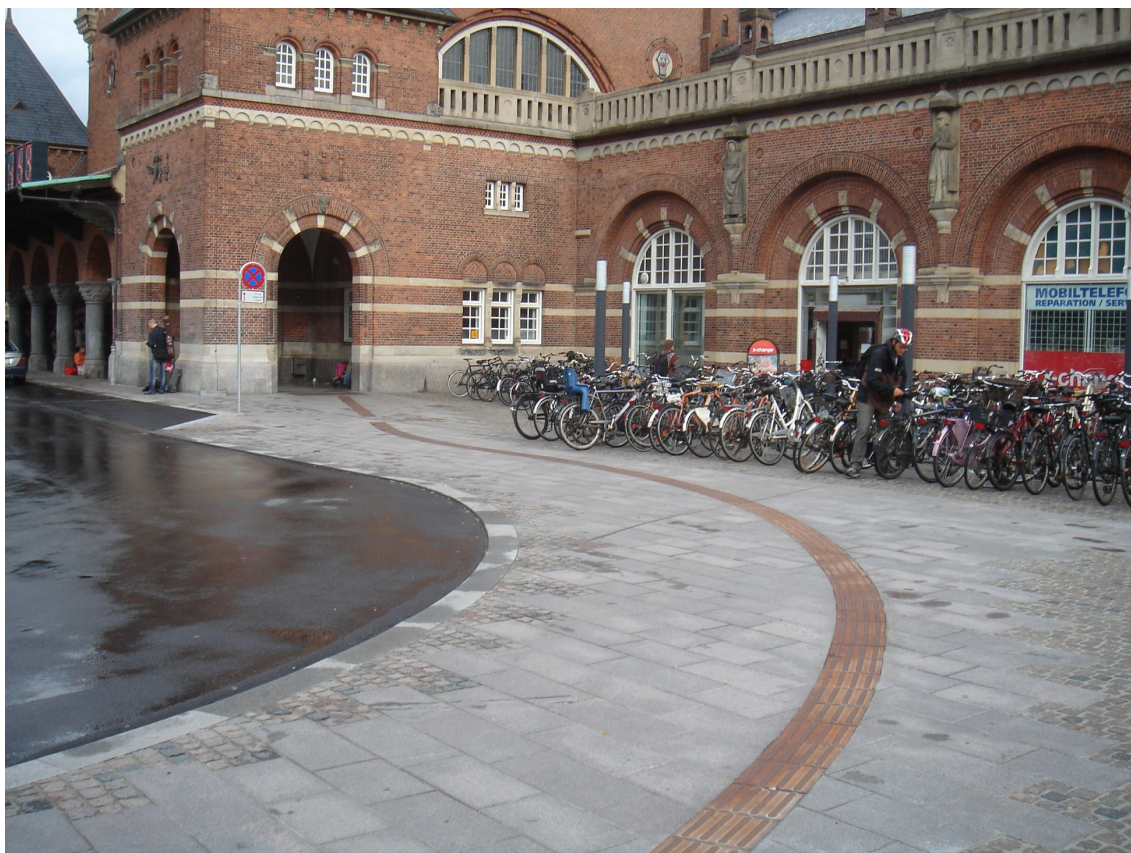
Figur 3.13 Særlige ledelinjer kan lægges i kurver med en radius ned til 9 meter.

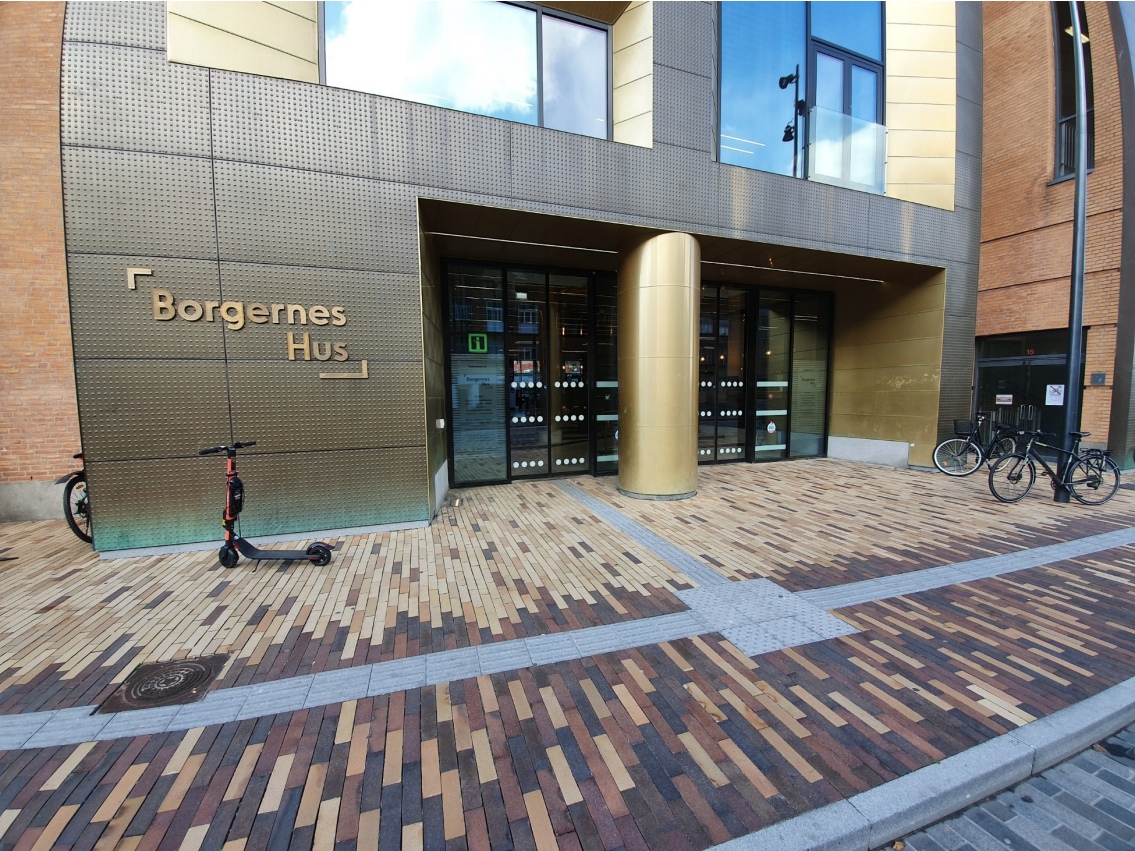
Figur 3.14 Ledelinje og opmærksomhedsfelt i lys granit

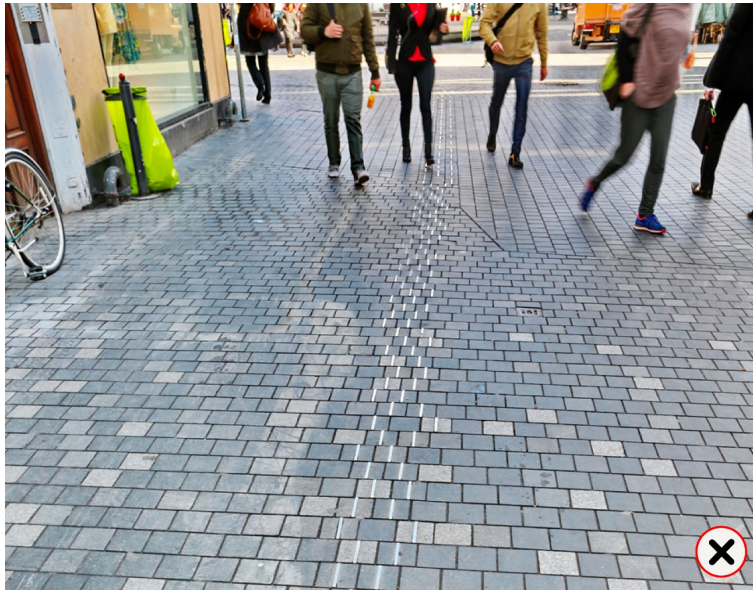
Figur 3.15 Ledelinje af rustfri elementer.

| Godt | Kunne være bedre |
|---|---|
| Høj grad af lysrefleksion giver god kontrast i bestemte vinkler. | Ledelinjer som ikke følger vejledninger bør udvikles i overensstemmelse med standarder og testes undervejs med et stort antal brugere. |
| | Formen på ribberne kan ikke følges af alle. Burde læne sig mere op ad vejledningerne. |
| | Overfladen skal være ru – Disse bliver glatte i vådt føre |

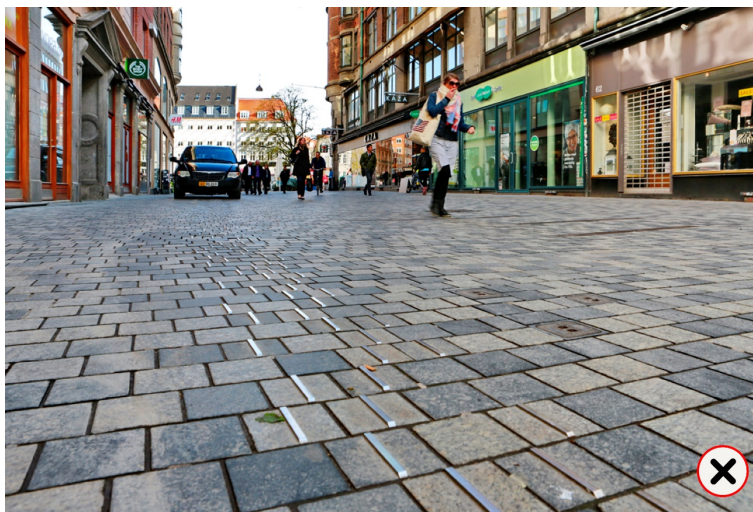
Figur 3.16 Ledelinje i nærbillede.
