# Færdselsarealer for alle, Eksempelsamling

**DokumentType:** Håndbogsbilag

**Responsible group:** Tilgængelighed for alle

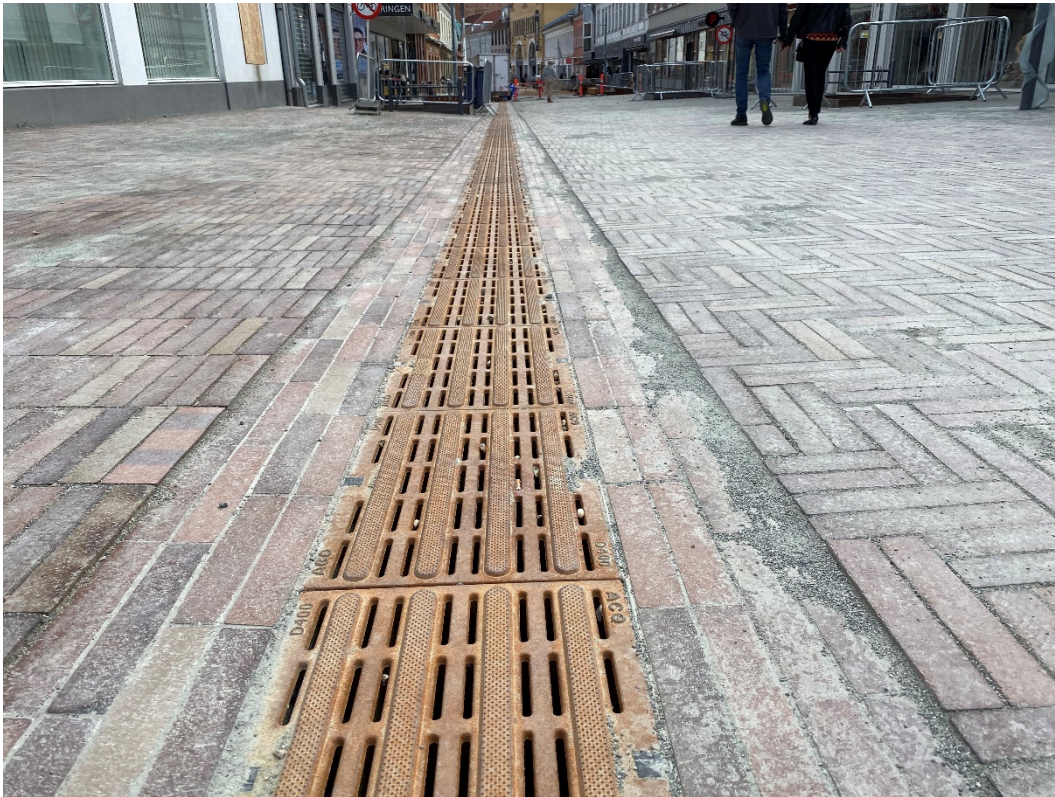
Figur 3.17 Vandrende og ledelinje i samlet element

| Godt | Kunne være bedre |
|---|---|
| Tydelig taktil ledelinje | Vandrender lægges i lavpunktet af gangbanen. Det er her vand og smuds vil samle sig. Når vandrenden benyttes som ledelinje, vil den synshandicappede skulle gå med fødderne i eller tæt på vandet, fx gå ved siden af vandrenden og følge denne med mobilitystok. |

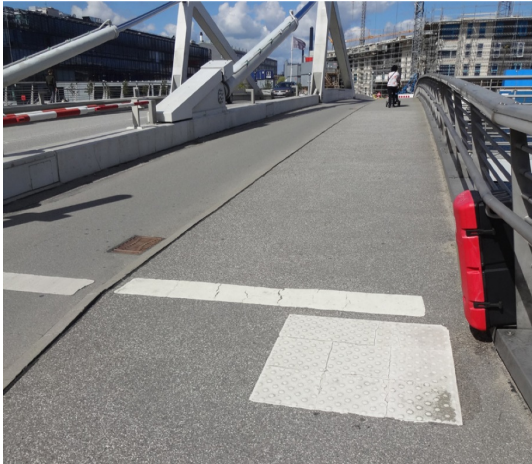
Figur 3.18 Opmærksomhedsfelt ved klapbro

| Godt | Kunne være bedre |
|---|---|
| Opmærksomhedsfelt på 90 x 90 cm placeret ved klapbro. Broens værn udgør her den naturlige ledelinje. | Opmærksomhedsfeltet burde spænde i gangbanens fulde bredde. |

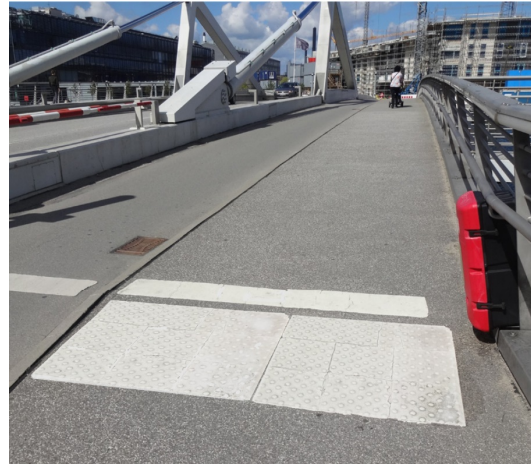
Figur 3.19. Forslag til udvidet felt

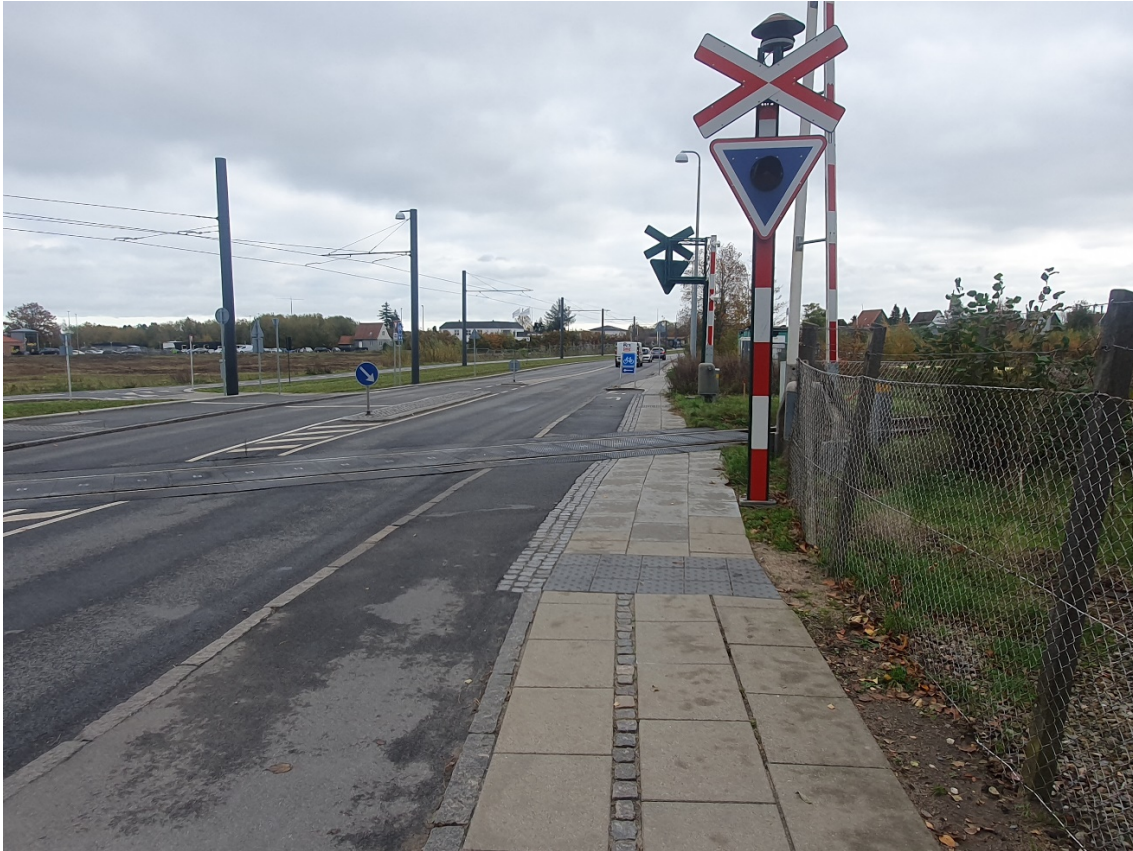
Figur 3.20 Opmærksomhedsfelt foran bomanlæg ved jernbaneoverskæring

| Godt | Kunne være bedre |
|---|---|
| Tydelig visuel kontrast | Samme belægningsbredde på den anden side af jernbanesporene ville øge tilgængeligheden for blinde. |
| 30 cm taktil afgrænsning (tre rækker chaussésten) hvor fortov er i niveau med cykelsti | |
| Naturlig ledelinje frem til opmærksomhedsfeltet | |

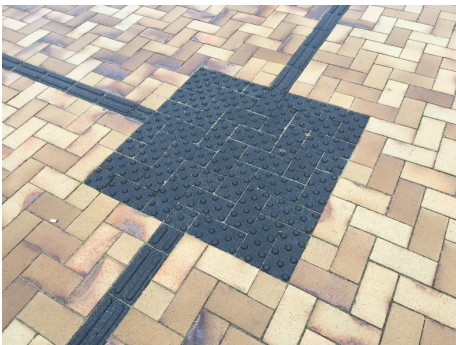
| | LRV <sub>1</sub> | LRV <sub>2</sub> | Beregnet forskel jf. Michelson | Foto |
|---|---|---|---|---|
| Tegl mod basalt:<br>Kontrast egnet til større flader og LRV1 tæt på det anbefalede. | 28 | 6 | <b>65</b> | |

Figur 3.21. Fire eksempler på udregning af visuel kontrast.

Alle værdier er omtrentlige, da overfladerne kan have varierende farver. Man bør normalt tage en serie målinger forskellige steder, udregne et gennemsnit og tillade en vis tolerance.

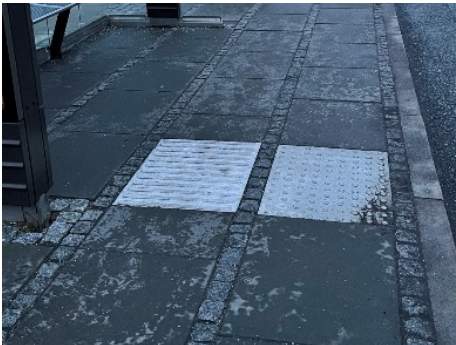
| | LRV <sub>1</sub> | LRV <sub>2</sub> | Beregnet forskel jf. Michelson | Foto |
|---|---|---|---|---|
| Hvid knopflise mod beton:<br>Kontrast og LRV1 tæt på egnet til både større flader og markering ved fare. | 48 | 13 | <b>57</b> | |

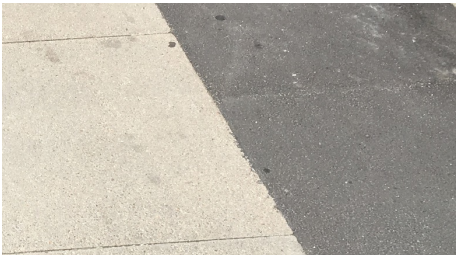
| | LRV <sub>1</sub> | LRV <sub>2</sub> | Beregnet forskel jf. Michelson | Foto |
|---|---|---|---|---|
| Nyanlagt fortov, betonflise mod asfalt:<br>Kontrast egnet til større flader, dog er LRV1 lidt under det anbefalede. | 24 | 12 | <b>33</b> | |

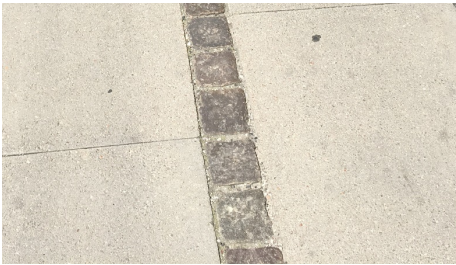
| | LRV <sub>1</sub> | LRV <sub>2</sub> | Beregnet forskel jf. Michelson | Foto |
|---|---|---|---|---|
| Nyanlagt fortov, betonflise mod chaussésten: Kontrast svinger. LRV1 lidt under det anbefalede. | 24 | 12-22 | <b>4-33</b> | |

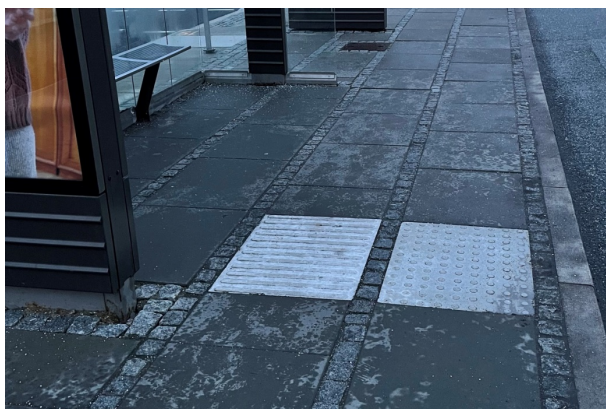
Figur 3.22 Taktil markering med god visuel kontrast, også i tussmørke

| Godt | Kunne være bedre |
|---|---|
| Der er høj visuel kontrast mellem belægning og taktile felter. | |

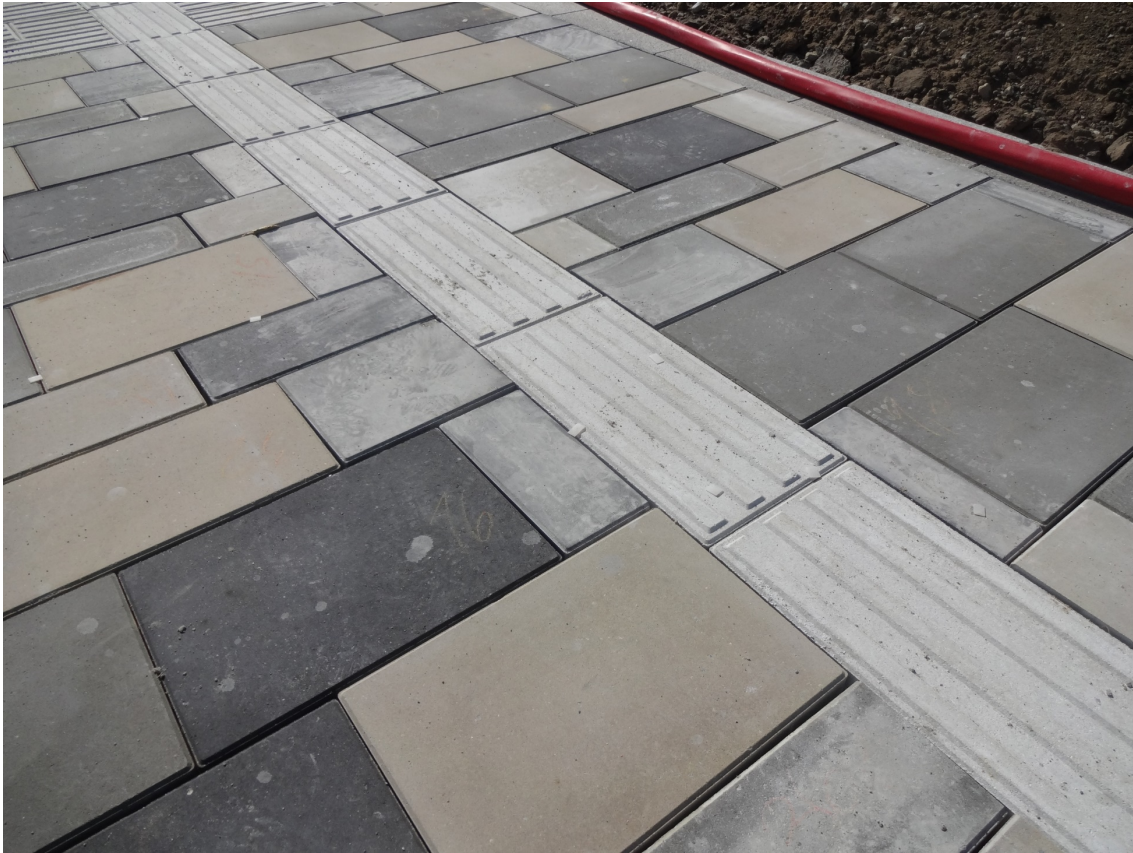
Figur 3.23 Ledelinje i Gellerup.

| Godt | Kunne være bedre |
|---|---|
| Ledelinje er taktil med fire ribber. | Den visuelle kontrast ville være tydeligere ved en mere bevidst placering af de omkringliggende forskelligt farvede betonsten. |

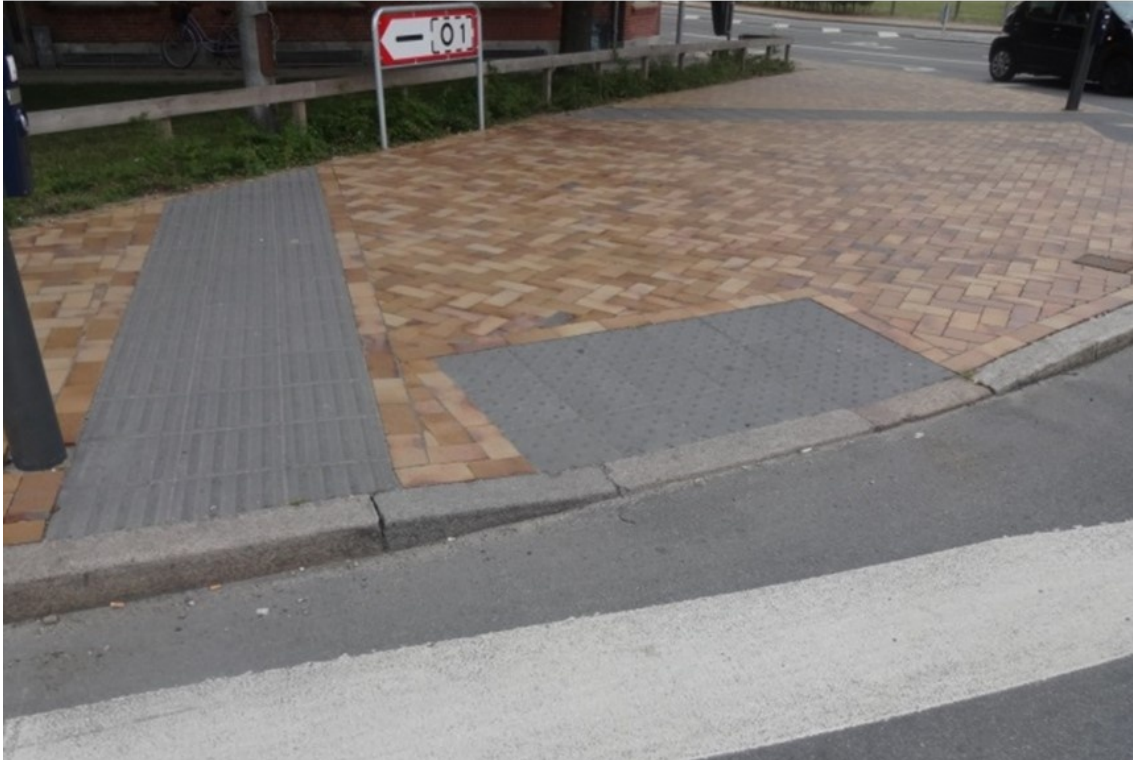
I Odense Kommune anvendes teglklinker som standardbelægning på fortove. I eksemplet nedenfor er der benyttet 300 x 300 mm betonelementer til opmærksomheds- og retningsfelter.

Figur 4.1 Opmærksomheds- og retningsfelt i kontrastfarve.

| Godt | Kunne være bedre |
|---|---|
| Tilstrækkelig visuel kontrast. | Opmærksomhedsfeltet er for smalt, da det kun er lige ud for 0-kantstenen. Feltet skal dække alle kanter under 6 cm. |
| Minimum 6 cm kantstensopspring ved retningsfelt og 0-kant ved opmærksomhedsfelt. Pga. pladsforholdene har det været muligt at udføre rampen indvendigt. | |

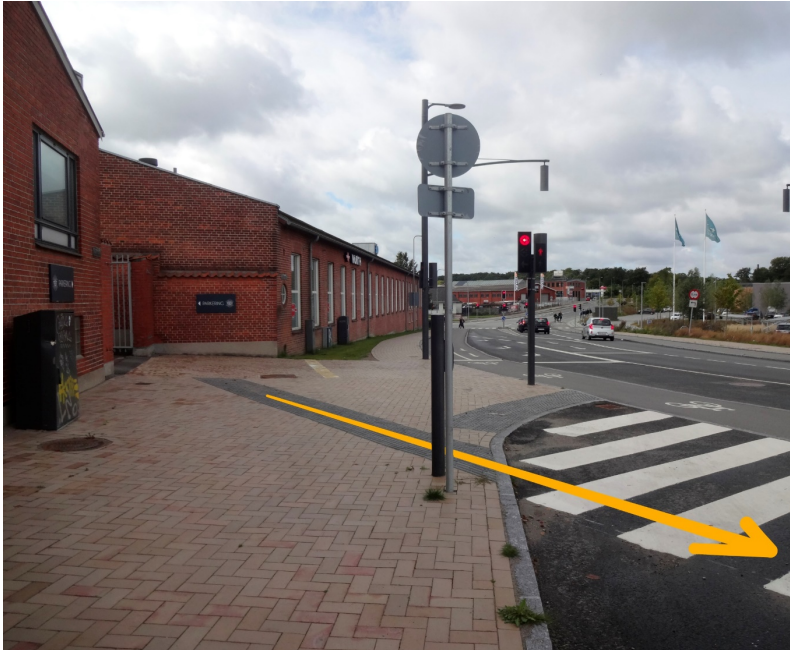
Figur 4.2 Gangretningen for retningsfeltet fremhævet

| Godt | Kunne være bedre |
|---|---|
| Taktile elementer er lagt efter anvisningerne og har kontrastfarve til omkringliggende belægning. | Retningsfeltet kunne med fordel gå helt til bagkanten af fortovet, Dette er imidlertid ikke muligt, da der er en overkørsel. |
| Rampe har lav hældning. | Opmærksomhedsfelt skal dække hele området med kantstenslysning under 6 cm. |

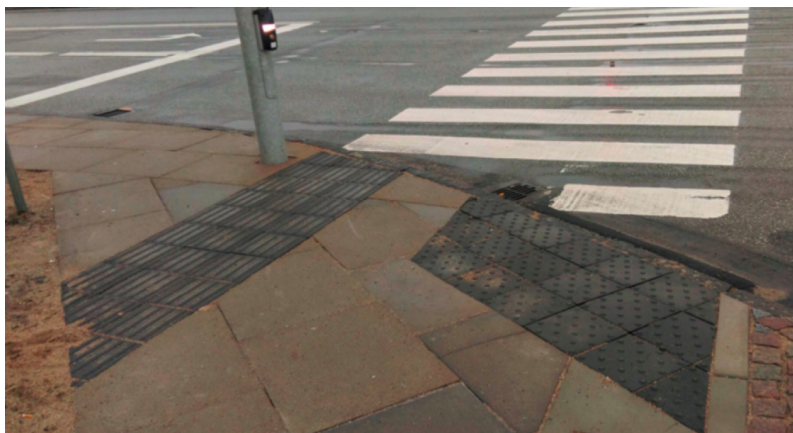
Figur 4.3 Opmærksomheds- og retningsfelt i Odense.

| Godt | Kunne være bedre |
|---|---|
| Opmærksomheds- og retningsfelt lagt efter anvisningerne. Retningsfelt er ført til bagkant fortov. | Uhensigtsmæssigt placering af nedløbsrist midt i fodgængerfelt |
| God visuel kontrast. | Opmærksomhedsfelt skal dække hele området med kantstenslysning under 6 cm. |

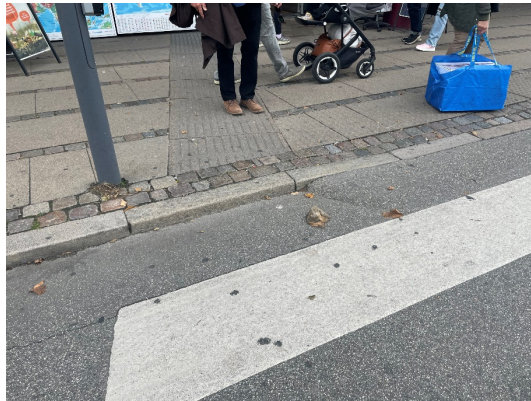
*Figur 4.4 Højt kantstensopspring ved retningsfelt og nedsænket kantsten med rampe og opmærksomhedsfelt*

| Godt | Kunne være bedre |
|---|---|
| Høj kant på minimum 6 cm ved retningsfelt | Der mangler kontrastfarve på taktile belægninger |
| Retningsfelt er ført helt til bagkant af fortov og peger den rigtige retning | |
| Nedsænket kantsten og asfaltrampe udligner niveauforskel. | |

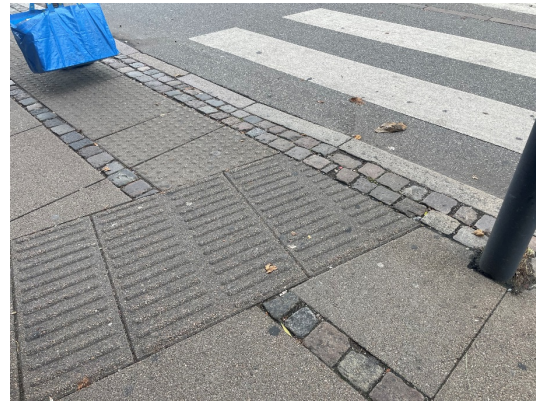
*Figur 4.5 Opmærksomhedsfelt er ført helt hen til retningsfelt, da opspring her kun er 6 cm*

| Godt | Kunne være bedre |
|---|---|
| Der er placeret opmærksomhedsfelt, hvor kantstenen er 6 cm eller under | |

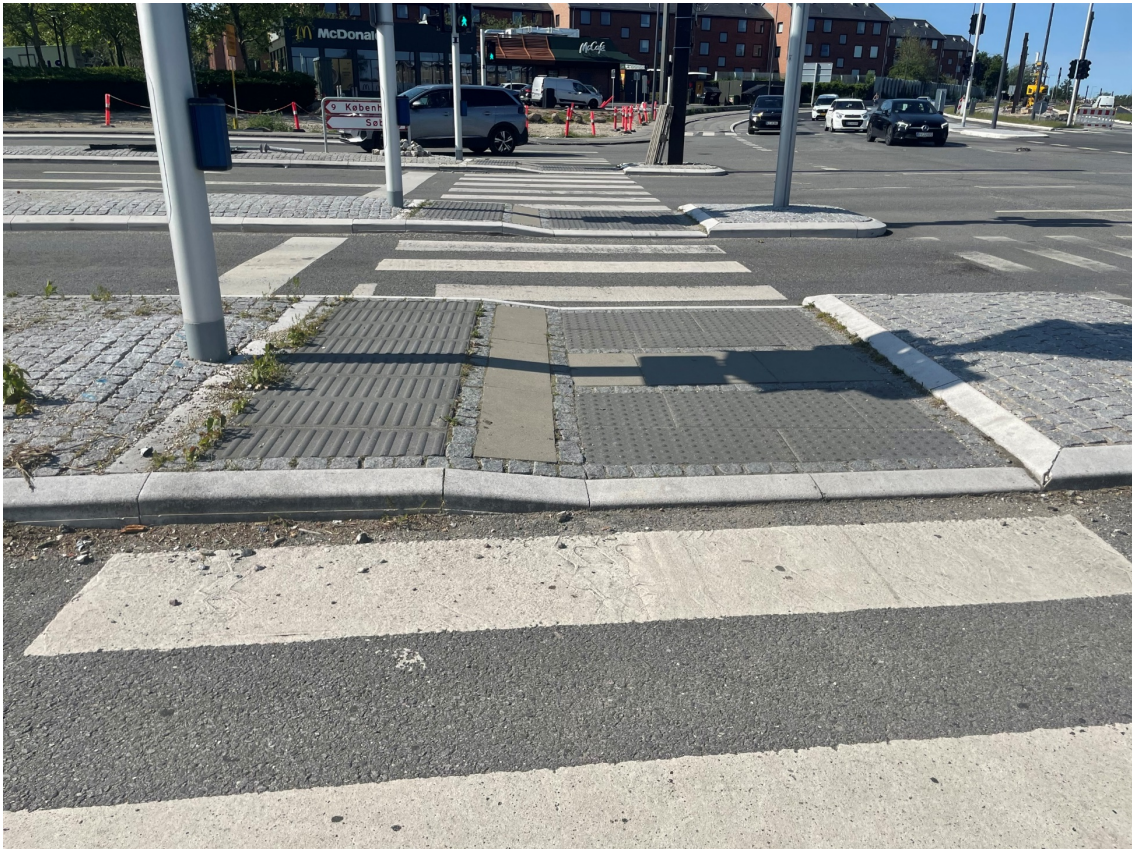
Løsning hvor højdeforskellen mellem kørebane og retningsfelt er fordelt over en lille udvendig rampe ud for 0-kantstenen og en kort rampe mellem de to dele af hellen.

Figur 4.6 Midterhelle ved signalreguleret kryds.

| Godt | Kunne være bedre |
|---|---|
| Hældninger og kantstensopspring følger anbefalingerne. | Den visuelle kontrast |
| Både bredde og dybde på midterhellen sikrer venteareal for fodgængerne | Opmærksomhedsfeltet dækker ikke hele området med opspring under 6 cm. |
| | Der mangler asfaltrampe ved nedsænket kantsten. |

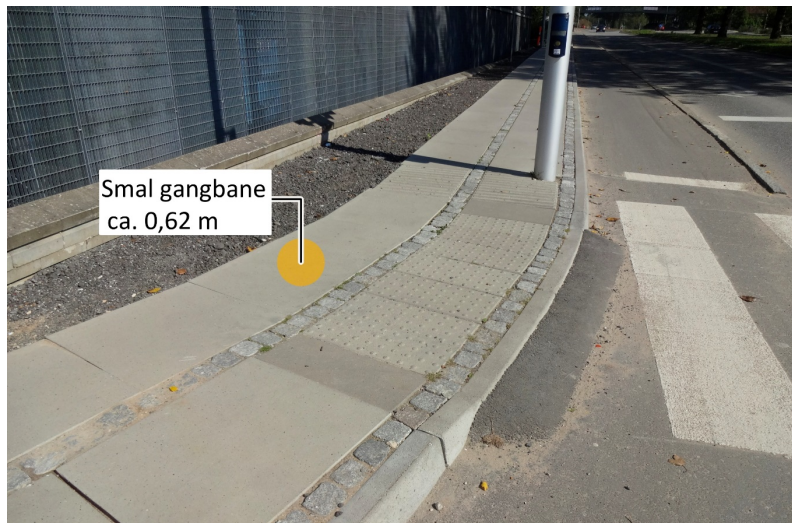
Figur 4.7 Smal gangbane med jævn belægning grundet opmærksomhedsfelt.

| Godt | Kunne være bedre |
|---|---|
| Taktile felter er anlagt efter anvisningerne. | Den udvendige del af rampen bør have hældning 1:10. |
| | Opmærksomhedsfelt er kun 62,5 cm bredt |

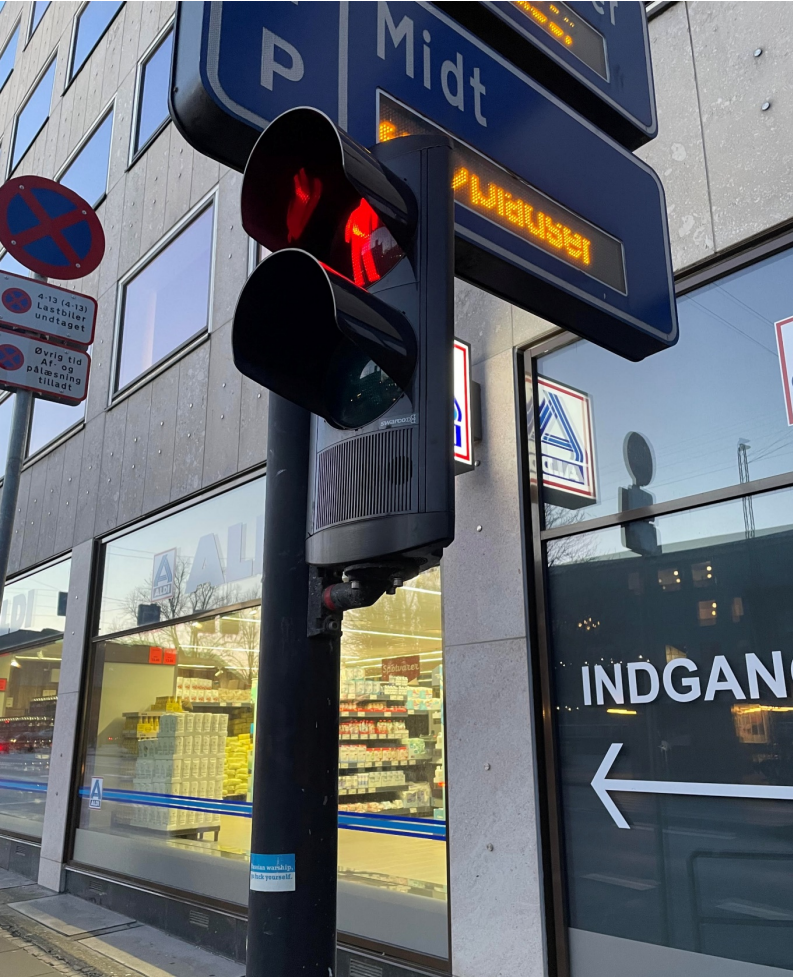
Figur 4.10 Højtsiddende lydgiver

| Godt | Kunne være bedre |
|---|---|
| Højtplaceret lydgiver. | |

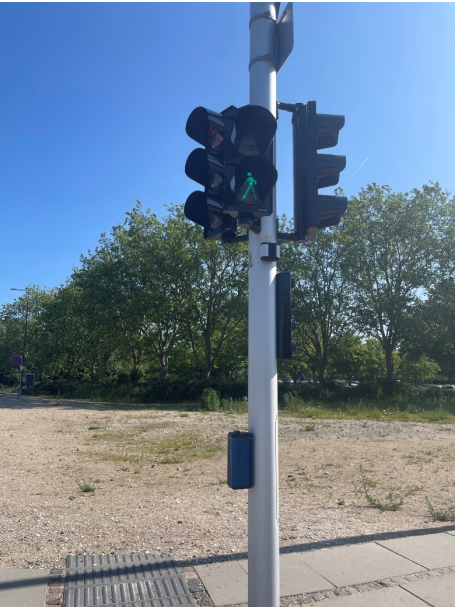
Figur 4.11 Højtsiddende højtaler

| Godt | Kunne være bedre |
|---|---|
| Højtplaceret lydgiver giver den bedste lyd i krydset | |

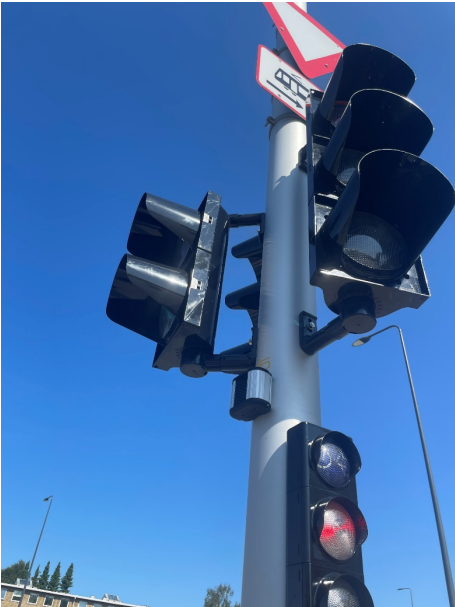
Figur 4.12 Lydgiver sidder højt

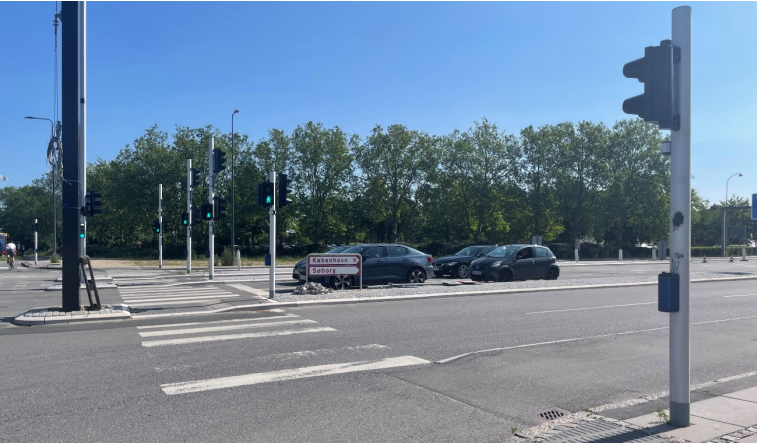
Figur 4.13 Fodgængerfelt med tre støttepunkter

| Godt | Kunne være bedre |
|---|---|
| <p>Retningspil angiver tydeligt, hvor langt over overgangen man er.</p> <p>Der er tre støttepunkter, og den midterste viser, at der er helle både før og efter det pågældende støttepunkt (figur 4.15)</p> <p>Hellen i hver side (figur 4.14) viser at der er flere støttepunkter.</p> | |

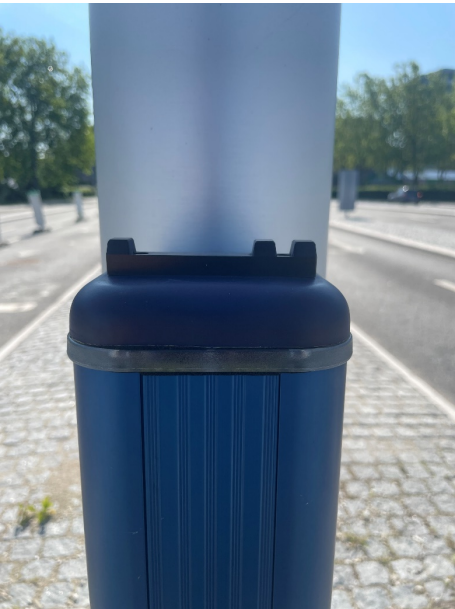
Figur 4.14 Retningsgiver første støttepunkt

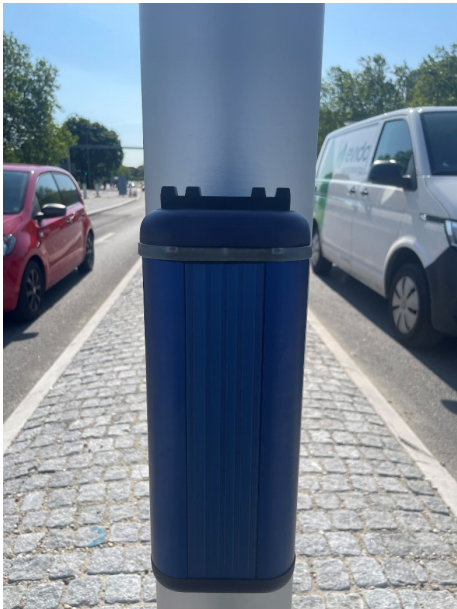
Figur 4.15 Retningsgiver angiver midterste støttepunkt

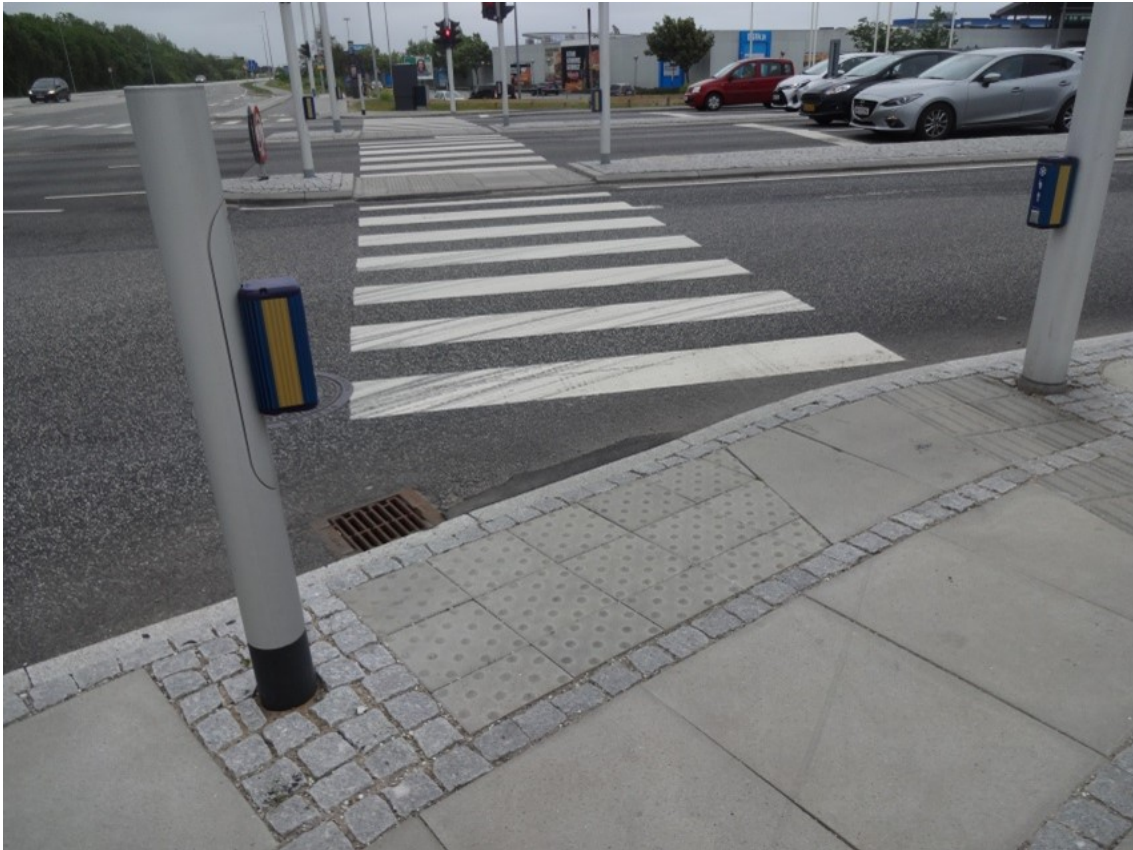
Figur 4.16 Fodgængertryk i begge sider af fodgængerfelt.

| Godt | Kunne være bedre |
|---|---|
| Trykknop i begge sider af fodgængerfeltet, så kørestolsbrugere ikke behøver at manøvrere frem og tilbage fra den høje kantsten. Gælder også på midterhellerne. | Kontrastfarve på opmærksomheds- og retningsfelt. |
| | Fodgængertryk på helle i baggrunden er placeret for langt fra kantsten. Flyttes tættere på støttepunkt. |
| | Uhensigtsmæssigt placering af nedløbsrist midt i fodgængerfelt, som giver meget lille rampe. |

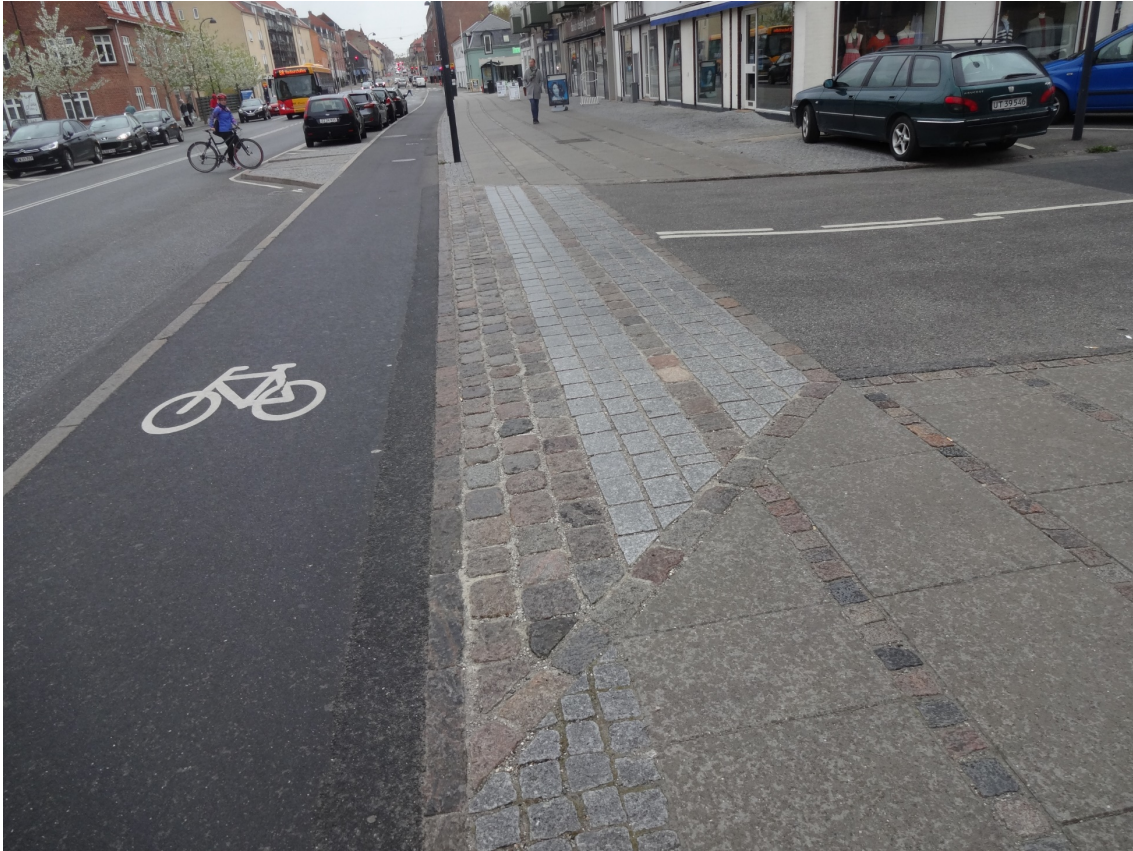
Figur 4.17 Overkørsel mangler sammenhængende jævn belægning.

| Godt | Kunne være bedre |
|---|---|
| Gangbanen er visuelt ført igennem overkørslen. | Fortovet burde være ført ubrudt igennem. Alternativt skulle den jævne del af gangbanen udvides |

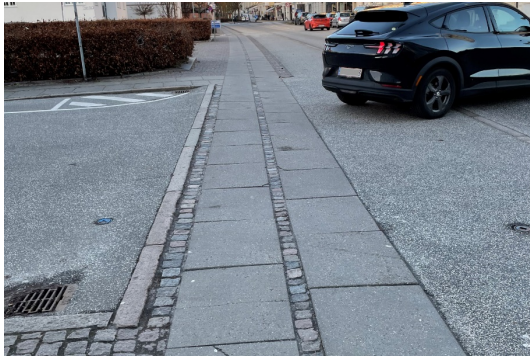
Figur 4.18 Overkørsel med gennemført fortov.

| Godt | Kunne være bedre |
|---|---|
| Gangbanen er trukket forbi sidevejen i fuld bredde (figur 4.18) | Fliserne burde ligge på den anden led, for at sikre 0,80 meter sammenhængende belægning (figur 4.18) |

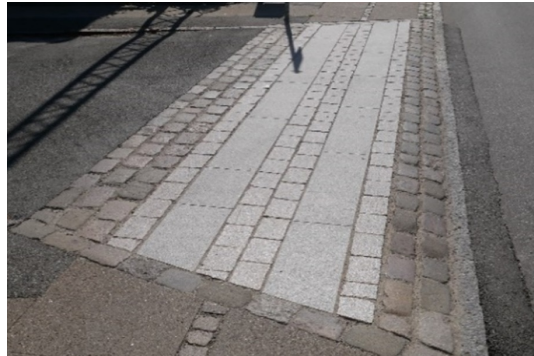
Figur 4.19 Overkørsel med gangbane i bordursten og savede og jetbrændte brosten.

| Godt | Kunne være bedre |
|---|---|
| Jævn gangbane og smalle fuger (figur 4.19) | Den jævne belægning i overkørslen bør være bredere for at alle typer af fodgængere kan passere hinanden (figur 4.19) |

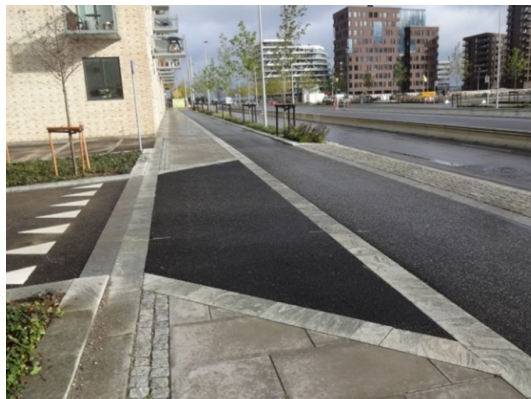
Figur 4.20 Overkørsel i asfalt.

| Godt | Kunne være bedre |
|---|---|
| Asfaltoverkørsel i jævn belægning (figur 4.20) | Der mangler ledelinje igennem overkørslen (figur 4.20) |

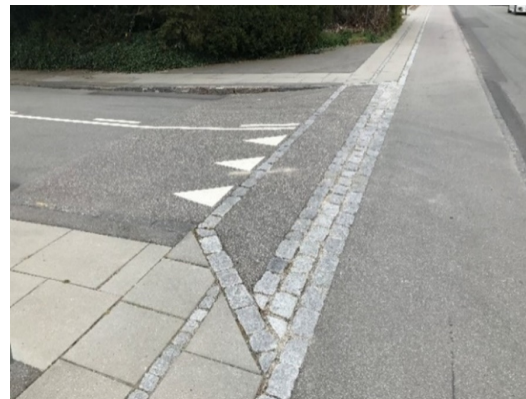
Figur 4.21 Smal overkørsel i asfalt.

| Godt | Kunne være bedre |
|---|---|
| | Det jævne asfaltareal gennem overkørslen kunne være bredere (figur 4.21) |

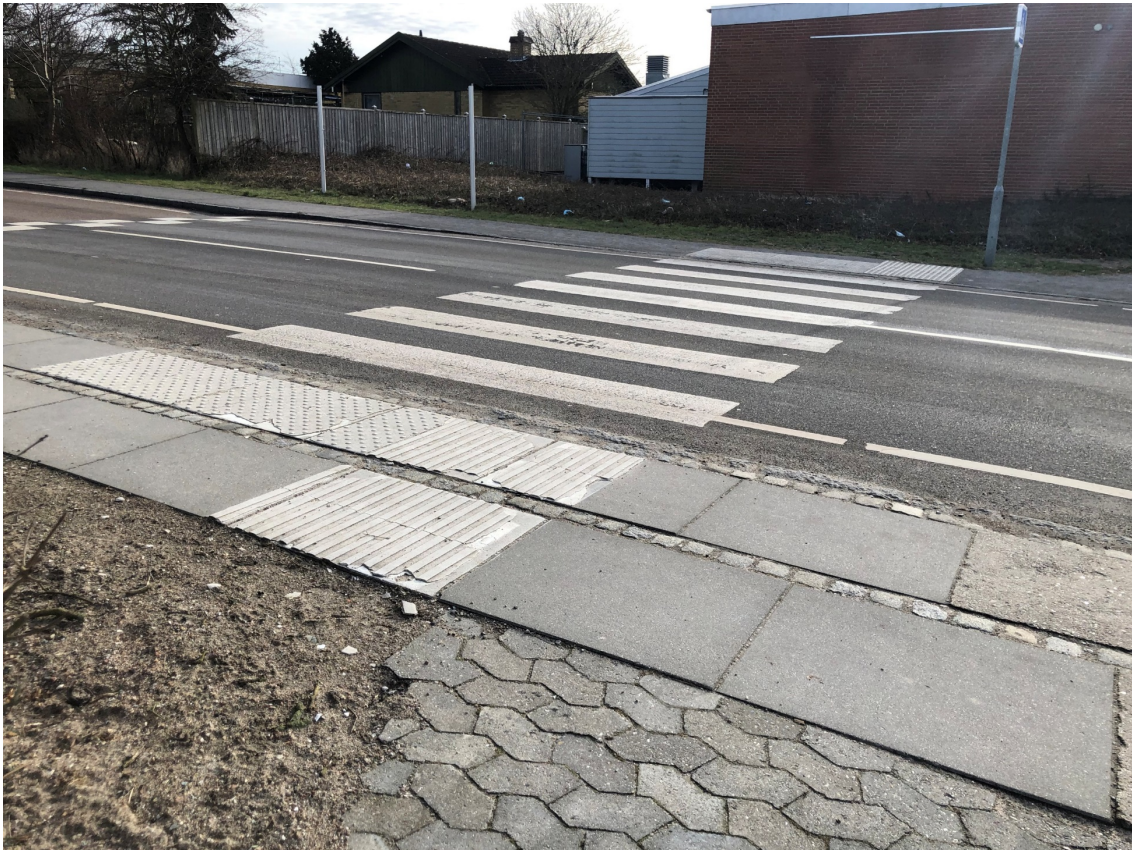
Figur 4.22 Eksempel på fodgængerfelt på hævet flade.

| Godt | Kunne være bedre |
|---|---|
| Fodgængerfelt er markeret med taktile felter i kontrastfarve. | Der mangler tydelig taktil afgrænsning mellem gangbane og kørebane udenfor fodgængerfeltet. |
| | Opmærksomhedsfeltet skulle være anlagt i hele fodgængerfeltets bredde med retningsfelt bag ved. Her er retningsfeltet ført til kantsten. |

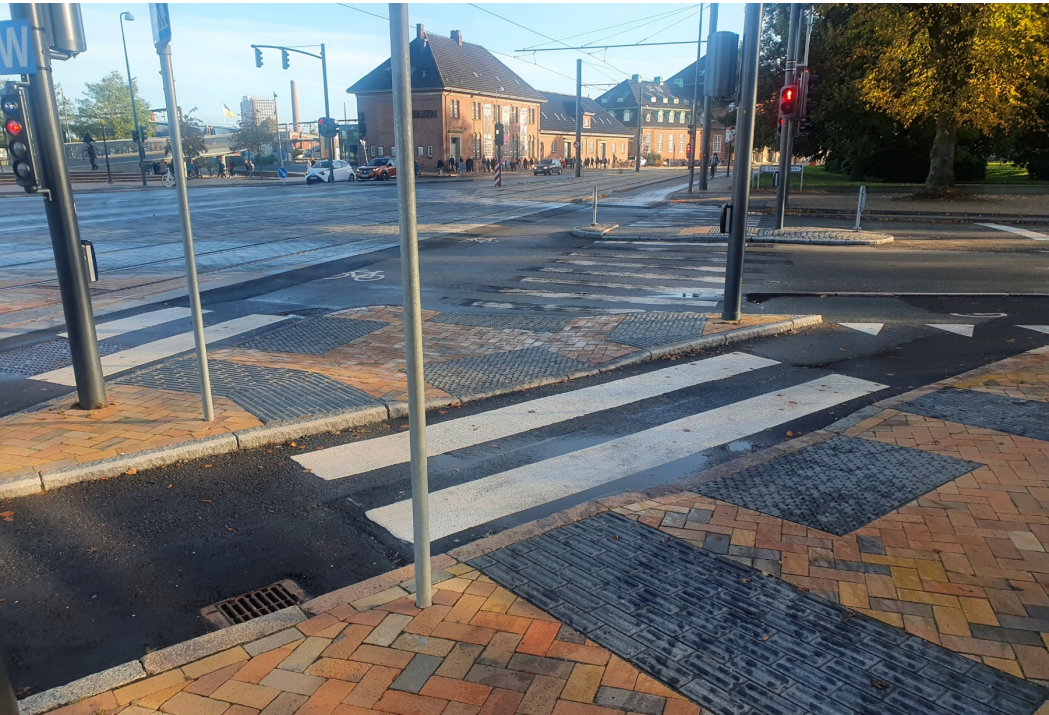
Figur 4.23 Eksempel på cykelshunt.

| Godt | Kunne være bedre |
|---|---|
| Tydelig markering med opmærksomhedsfelt og retningsfelt. | Opmærksomhedsfeltet dækker ikke hele området med opspring under 6 cm. |
| God visuel kontrast mellem belægningen og de taktile elementer. | Der mangler asfaltrampe ved nedsænket kantsten, så niveauspringet udlignes. |

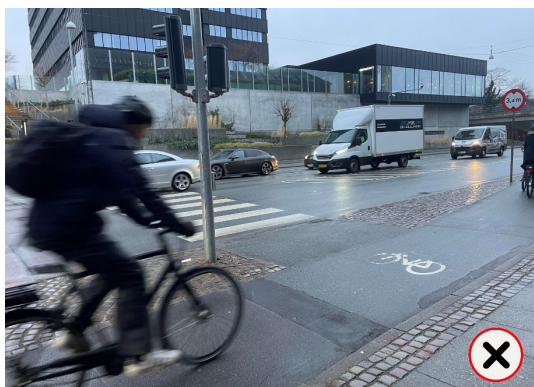
Figur 4.24 Cykelsti uden fodgængerfelt

| Godt | Kunne være bedre |
|---|---|
| Der er fodgængerfelt over både vejbane og cykelsti (figur 4.25) | Fodgængerfeltet bør føres over cykelstien og signalreguleres (figur 4.24) |

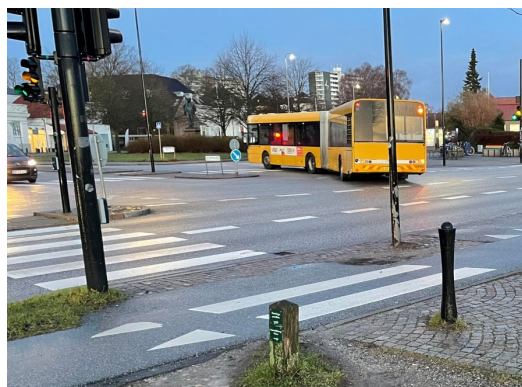
Figur 4.25 Cykelsti med fodgængerfelt

| Godt | Kunne være bedre |
|---|---|
| | Fodgængerfeltet over cykelstien er ikke signalreguleret. Det gør det svært for blinde og svagsynede at benytte krydset. Signalreguleringen bør udvides til at omfatte cykelstien (figur 4.25) |
| | Ujævn belægning op mod krydset ændres til jævn (figur 4.25) |

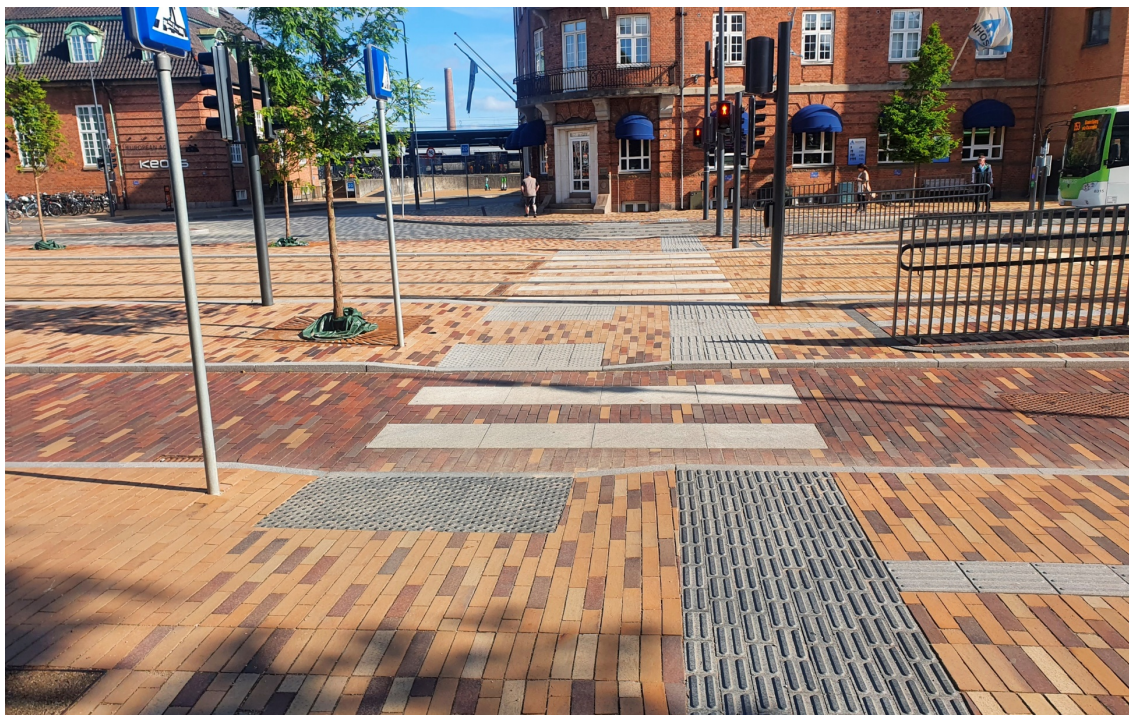
Figur 4.26 Cykelsti uden signalregulering.

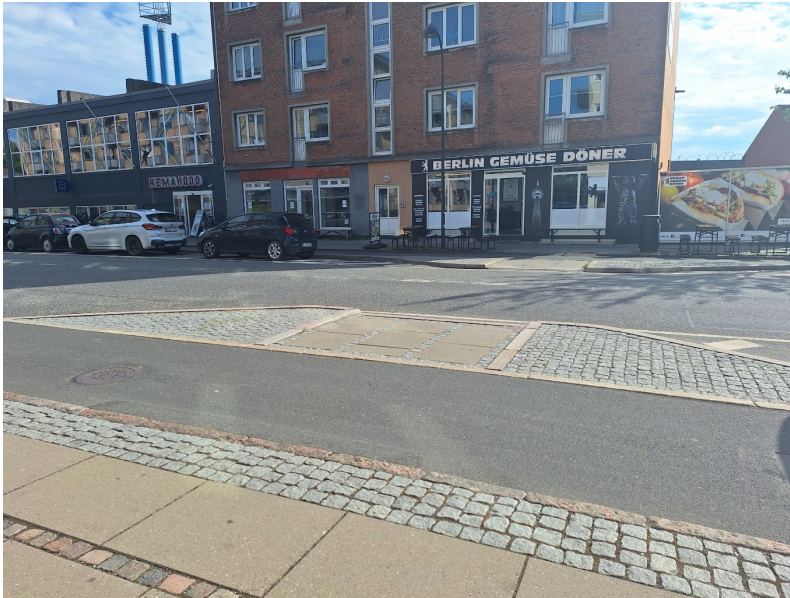
Figur 4.27 Fodgængerkrydsning

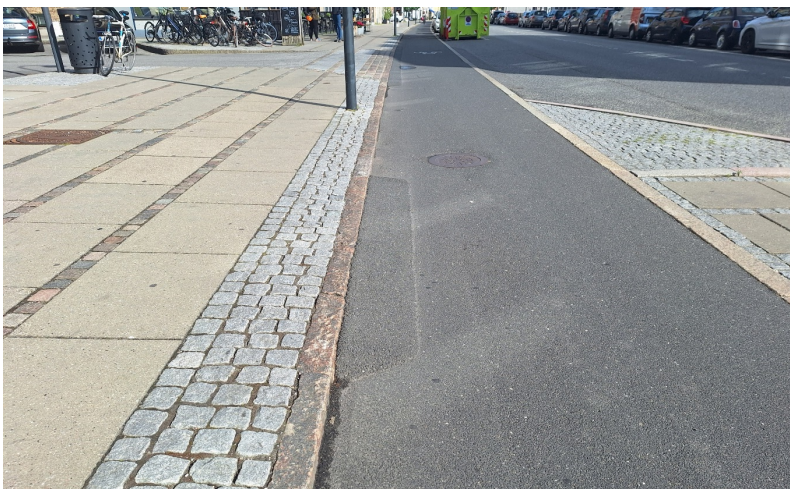
Figur 4.28 Udligning af niveauforskel

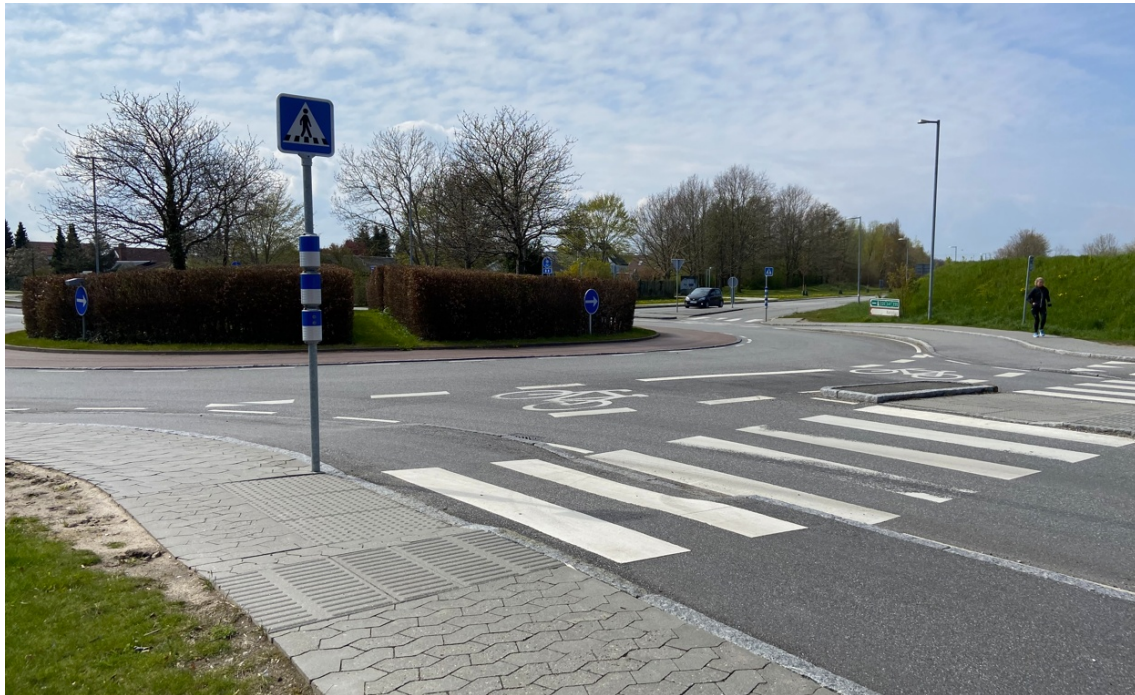
Figur 4.29 Fodgængerkrydsning i rundkørsel indrettet med taktil belægning

| Godt | Kunne være bedre |
|---|---|
| Fodgængerkrydsningerne ved rundkørslen er etableret med både retningsfelt med kantstensopspring og opmærksomhedsfelt med indvendige ramper og nul kant. | Den taktile belægning kunne været etableret med kontrast. |
| Skiltestander ved fodgængerfelt er indrettet med kontrastafmærkning (reflekser) så svagtseende har mulighed for at identificere den grå skiltestander mod den grå belægning. Afmærkningen af skiltestanderen er også trafiksikkerhedsmæssigt et fornuftigt tiltag. | |
| Der er indarbejdet tilgængelige forgængerkrydsninger på tre af de fire veje i rundkørslen, hvorved fodgængerne har mulighed for at komme tilgængeligt rundt. | |

*Bemærk at skiltestanderen med E17-tavle er i modstrid med Bekendtgørelsen for anvendelse af vejafmærkning. Skiltet skal stå minimum 30 cm fra cykelstikant.*

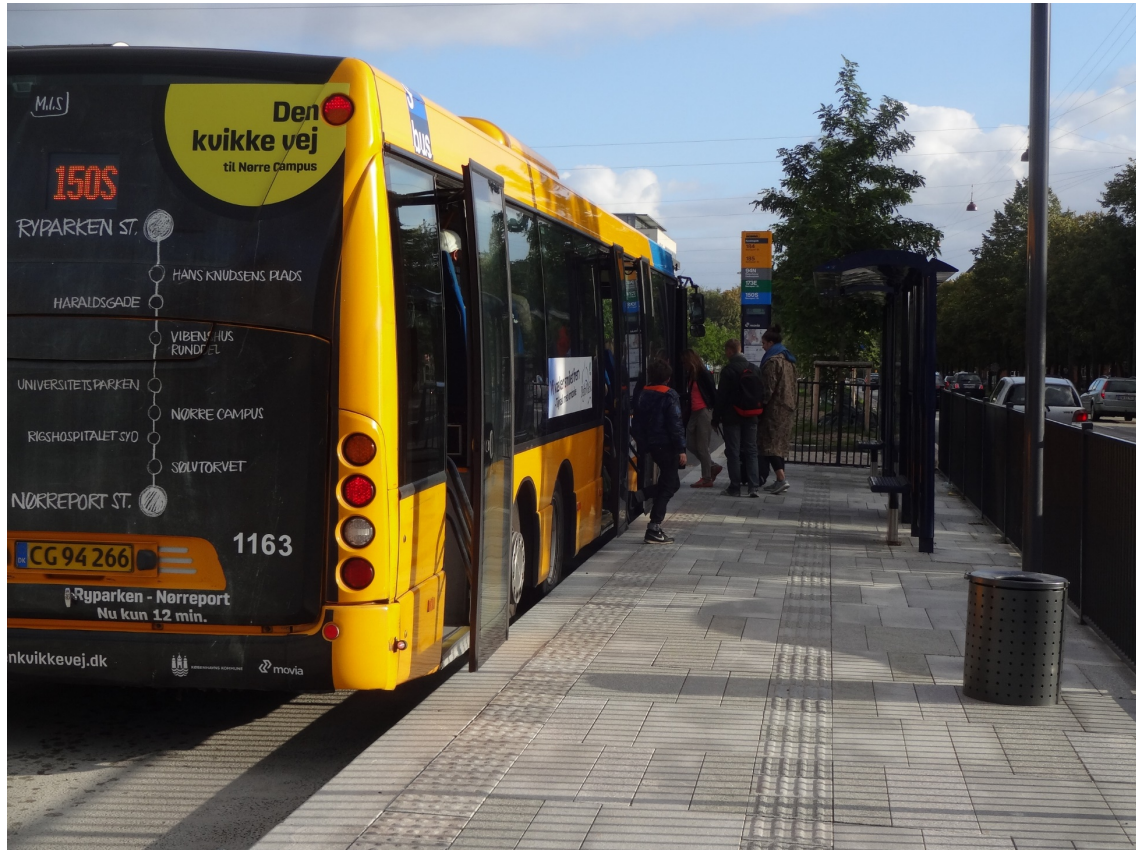
Figur 5.1 Hævet platform for lettere ind- og udstigning. Manglende visuel kontrast mellem taktile elementer og omgivende belægning. Begrænset plads til udstigning via rampe.

| Godt | Kunne være bedre |
|---|---|
| God bredde på helle. | Læskur vurderes til at skulle flyttes for at opnå tilstrækkelig plads til brug af rampe ved udstigning. |
| Højde af kantsten øget for lettere adgang til bus. | Bedre visuel kontrast mellem belægningen og de taktile elementer. |
| Ledelinje og advarselsfelt langs kantstenen (anbefales ikke ved almindeligt busstoppested). | |

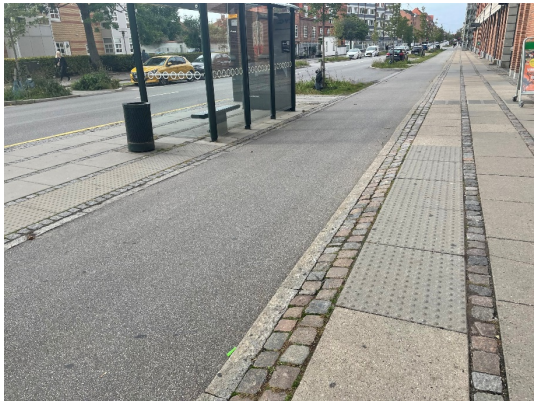
Figur 5.2 Nedsænket kantsten og opmærksomhedsfelt

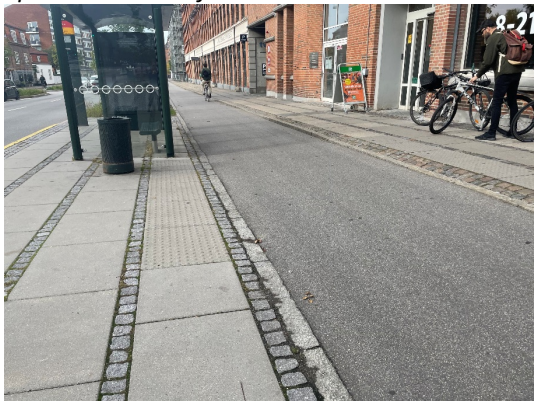
Figur 5.3 Nedsænket kantsten ved midterdør og høj kant ved retningsfelt

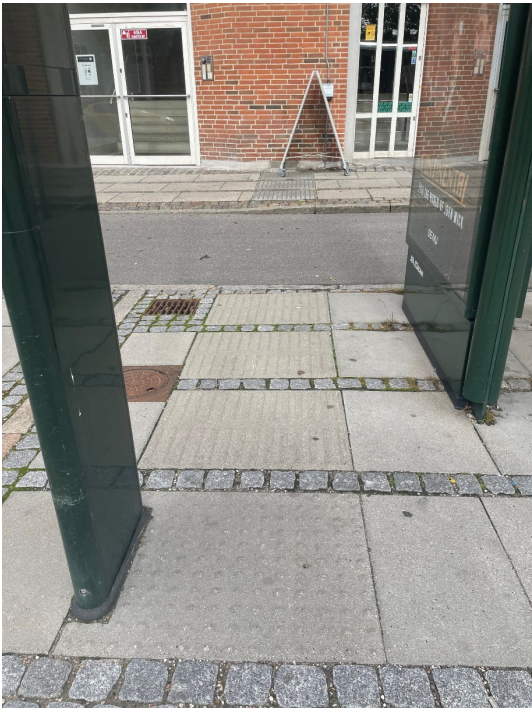
Figur 5.4 Taktile belægninger

| Godt | Kunne være bedre |
|---|---|
| Placering af taktile belægninger følger vejledninger i håndbogen | Opspring mellem cykelsti og perron |
| Høj kant ved overgang for blinde og svagsynede og nedsænket kantsten ved bussens midterdør | Kontrastfarve på taktile belægninger |
