# Færdselsarealer for alle, Eksempelsamling

**DokumentType:** Håndbogsbilag

**Responsible group:** Tilgængelighed for alle

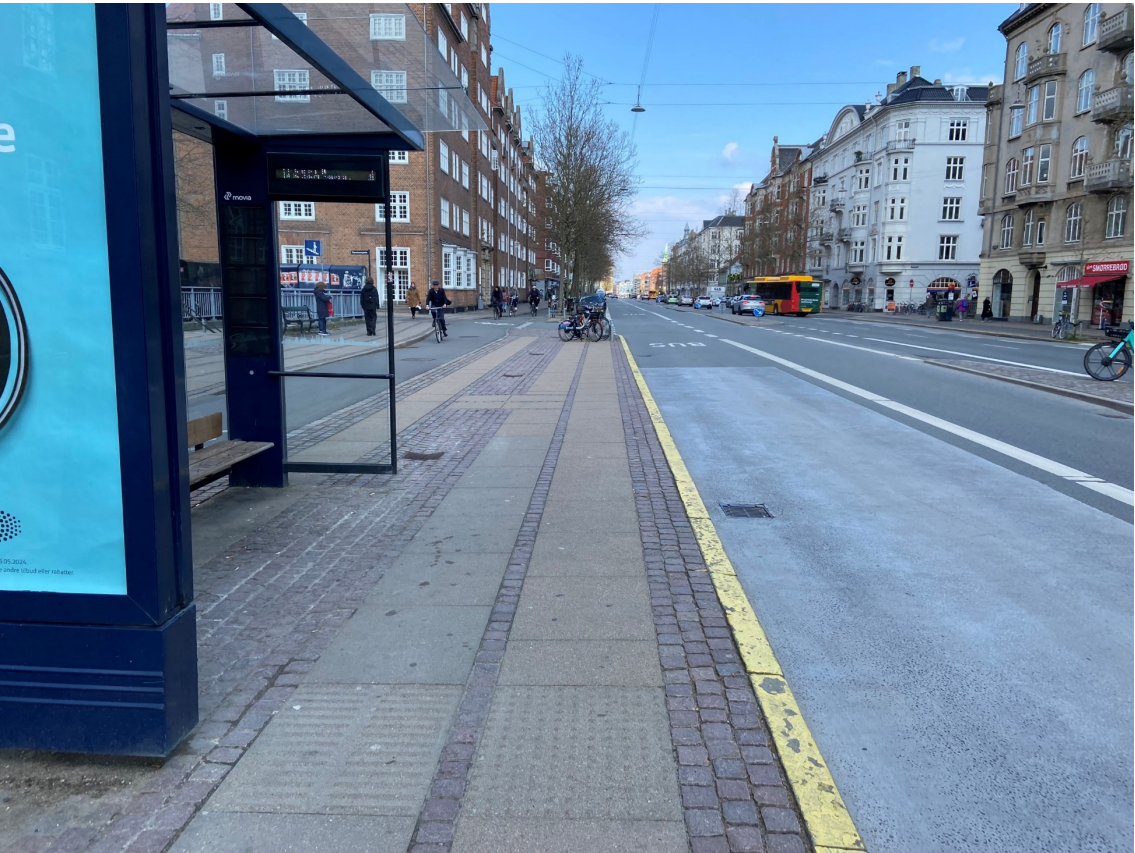
Figur 5.5 Busstoppested ved cykelsti med busperron

| Godt | Kunne være bedre |
|---|---|
| Der er etableret rampe mellem fortov og cykelsti med en kombination af nedsænket kantsten og udvendig asfaltrampe for niveaufri adgang. Rampen er på fortovet markeret med opmærksomhedsfelt. | Der mangler visuel kontrast af den taktile markering. |
| Der er niveaufri adgang mellem cykelsti og busperron | Afvandingen af busperronen er etableret som en vandrende i chaussésten midt på perronen. Det anbefales, at belægningen på hele perronen er jævn. |
| Der er etableret taktil belægning på fortovet frem til busstopsstoppet og bussens adgangsøre. | |
| Busperronen er etableret i 2,8 meters bredde så der er sikret både udstigningsplads og manøvrepads ud for bussen. | |

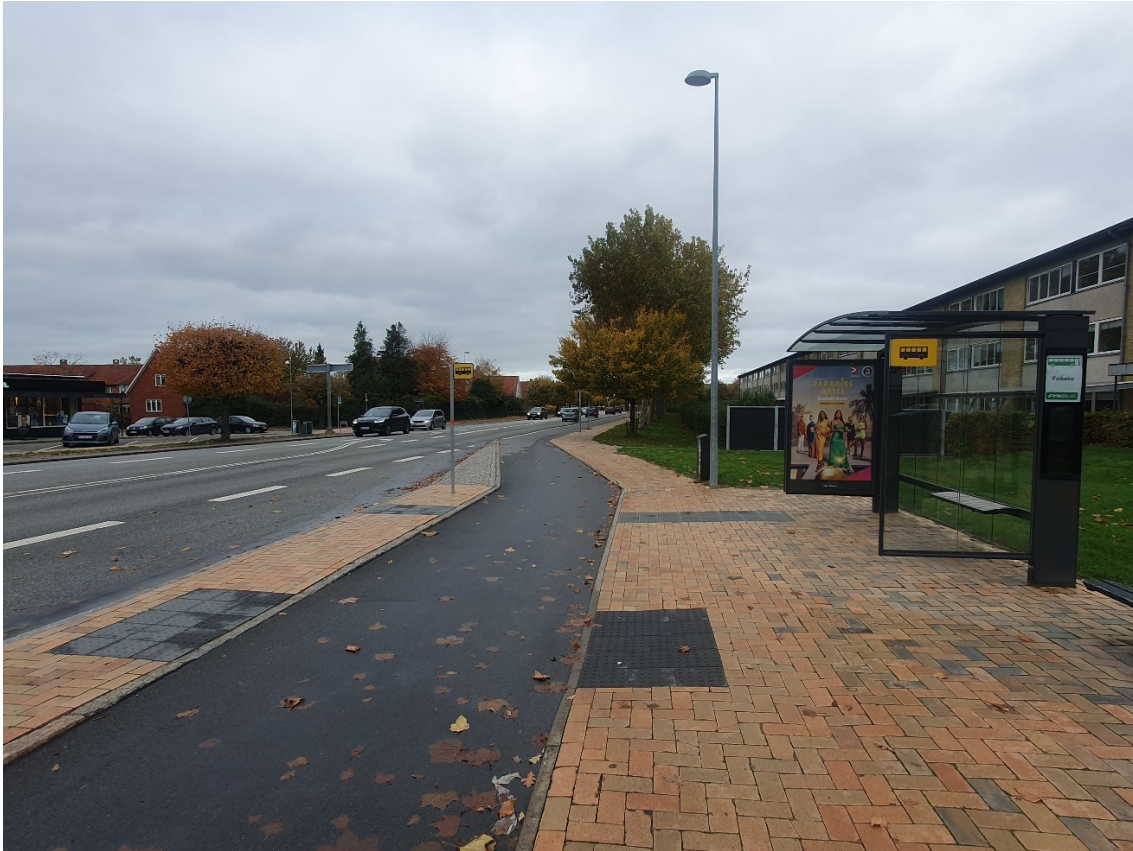
Figur 5.6 Busstoppested med helle og læskærm

| Godt | Kunne være bedre |
|---|---|
| Retningsfelt ud for læskærm | Lysning til cykelsti bør være højere. Er under 6 cm |
| Nedsænket kanter ved overgang til bushelle | Busperron bør etableres bredere for at sikre manøvreareal for kørestolsbrugere ved brug af ramper som adgang til bussen |

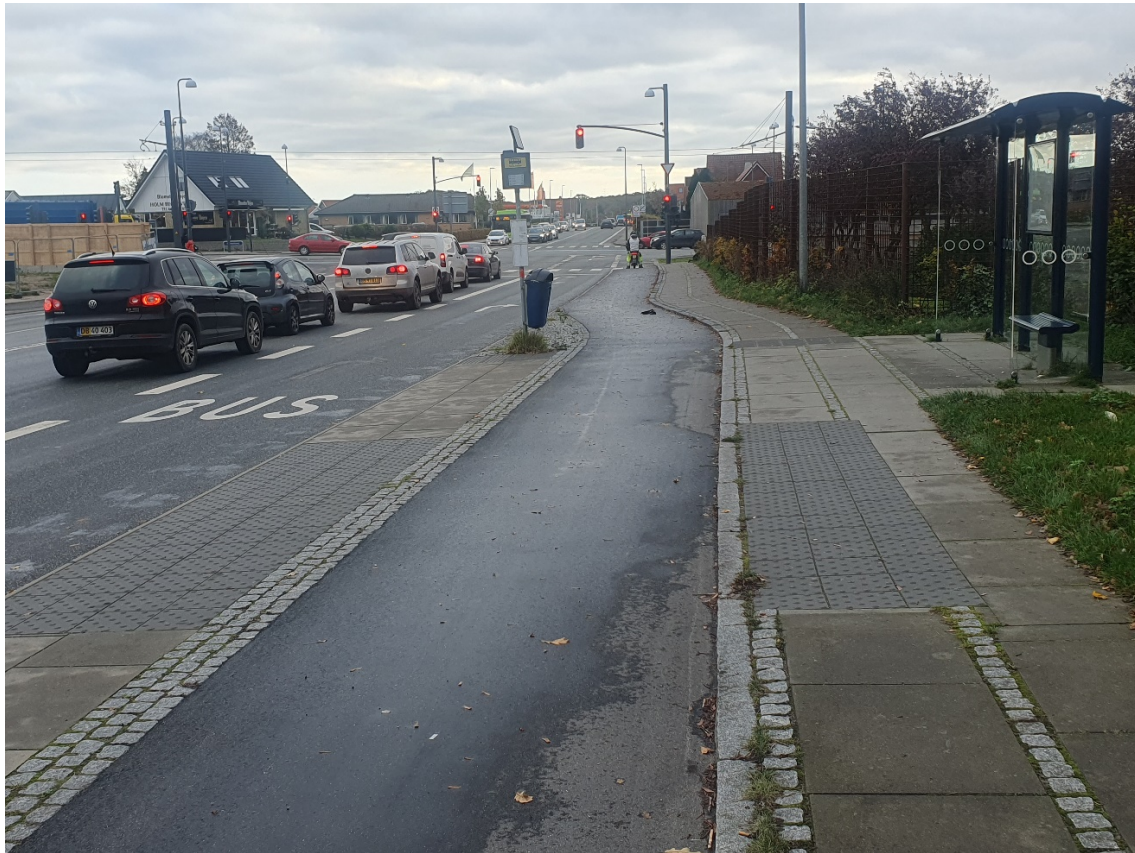
Figur 5.7 Busstoppested med helle i niveau med cykelsti

| Godt | Kunne være bedre |
|---|---|
| Retningsfelt ud for læskærm. | Opmærksomhedsfelt kunne gøres mindre på helle. Opmærksomhedsfelt hjælper blinde og stærkt svagsynede, men giver en ujævn belægning for mennesker, som bruger hjælpemidler på hjul. |
| Nedsænket kanter ved overgang til bushelle. | Busperron bør etableres bredere for at sikre manøvreareal for kørestolsbrugere ved brug af ramper som adgang til bussen. |
| 30 cm taktil adskillelse imellem helle og cykelsti. | |
| Opmærksomhedsfelt, hvor kantsten er nedsænket. | |

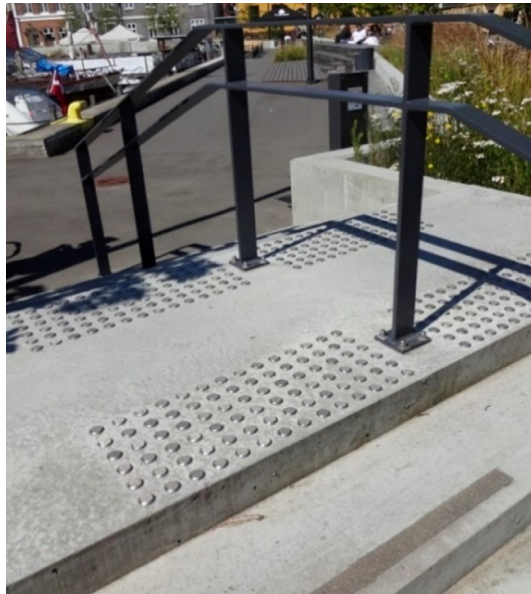
Figur 6.1 Trappeanlæg.

| Godt | Kunne være bedre |
|---|---|
| Ramper og trapper med opmærksomhedsfelter er naturligt indpasset i et klimasikringsprojekt. | Opmærksomhedsfelt ved trappen er ikke dybt nok (bør være 80-90 cm). |
| | Håndlisten bør udføres gribeegnet med et afrundet profil, f.eks. 35-50 mm cirkulært, og afsluttes vandret også nederst. |

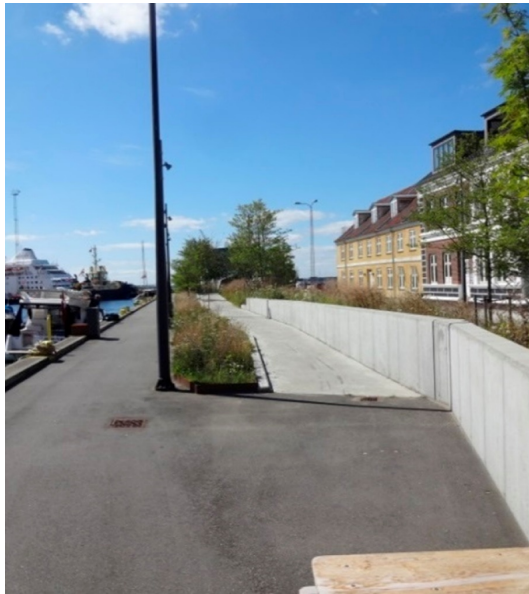
Figur 6.2 Rampeanlæg.

| Godt | Kunne være bedre |
|---|---|
| | Der mangler håndlister på rampe. |

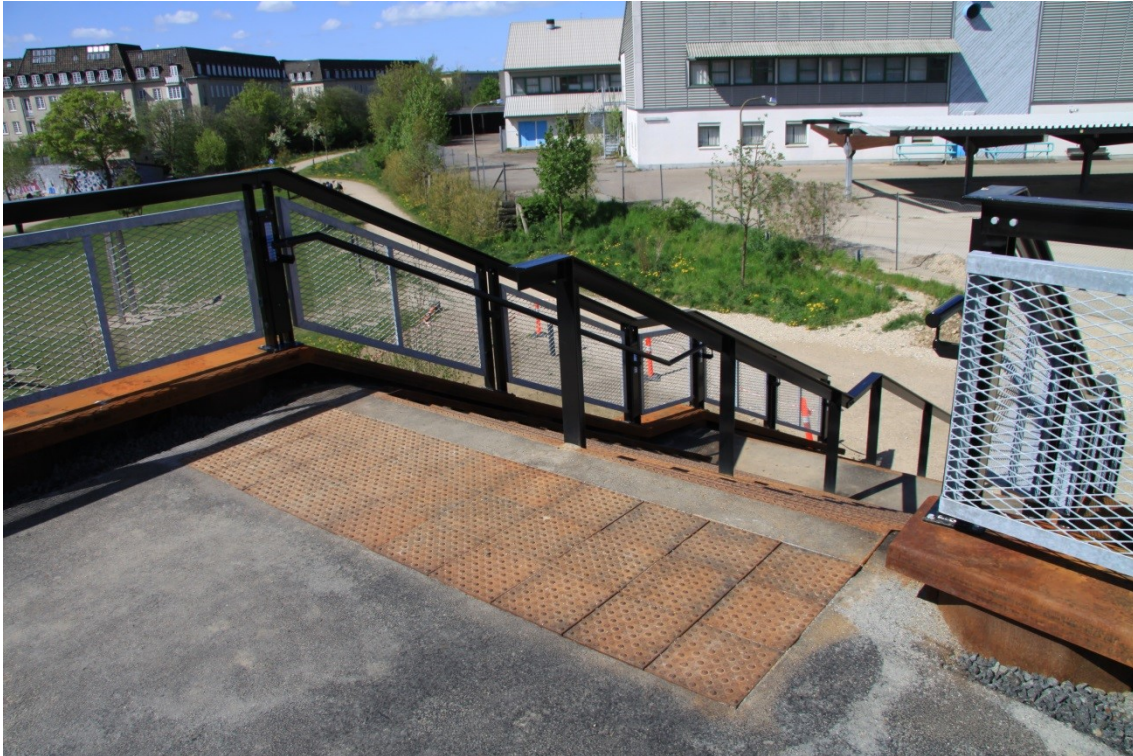
Figur 6.3 Trappeanlæg ved bro over metroen, Frederiksberg Kommune.

| Godt | Kunne være bedre |
|---|---|
| Opmærksomhedsfelt ved toppen af trappe i hele trappens bredde og i tilstrækkelig dybde. | Midterstillet håndliste er ikke udformet gribevenligt. |
| De taktile elementers materialevalg spiller sammen med omgivelserne og giver god visuel kontrast til asfaltbelægningen. | |
| Håndlister i siderne er gribevenlige, og udformet med et cirkulært tværsnit på 40-50 mm. | |

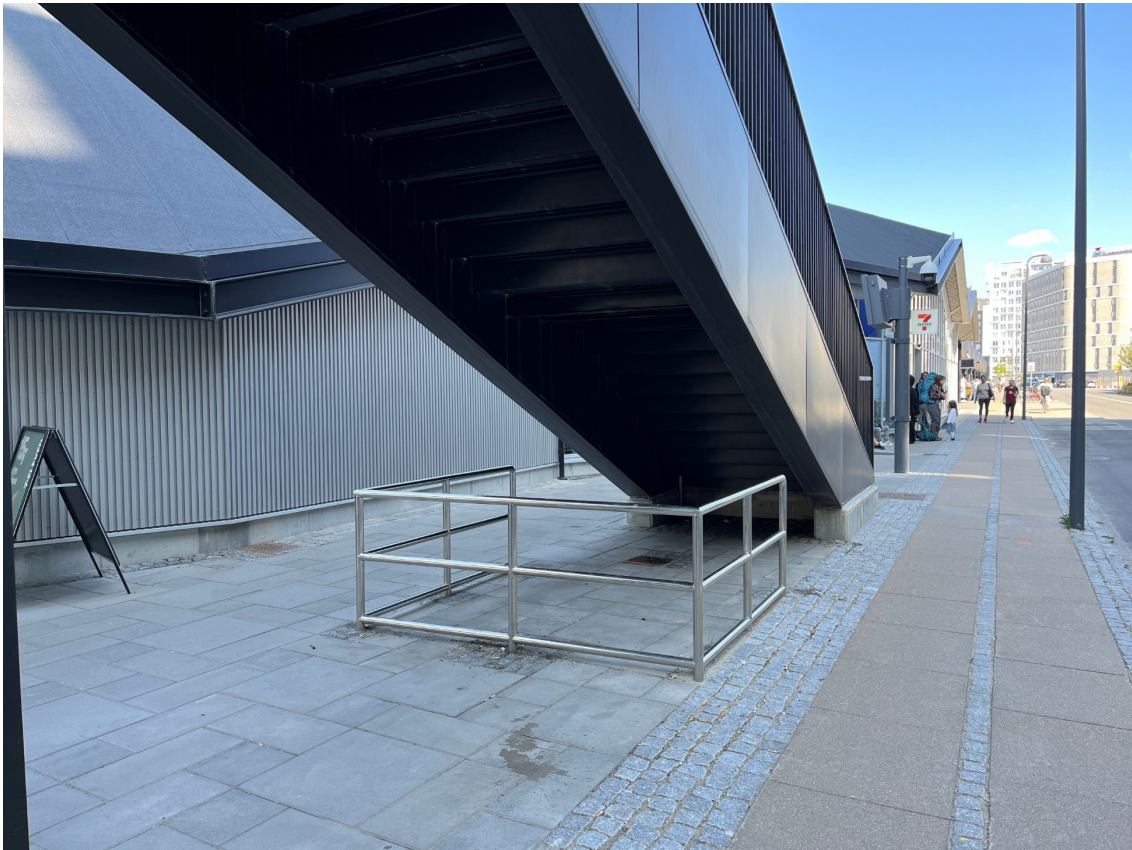
Figur 6.4 Underside af trappe er afskærmet med værn

| Godt | Kunne være bedre |
|---|---|
| Underside af trappen er afskærmet med et værn, så fodgængere ikke risikerer at gå ind i undersiden/kanten af trappen. Dette er især vigtigt for blinde og svagsynede | |
| Der er stokkeværn over belægningsniveau, så blinde kan nå at opdage værnet inden de kommer for tæt på. | |

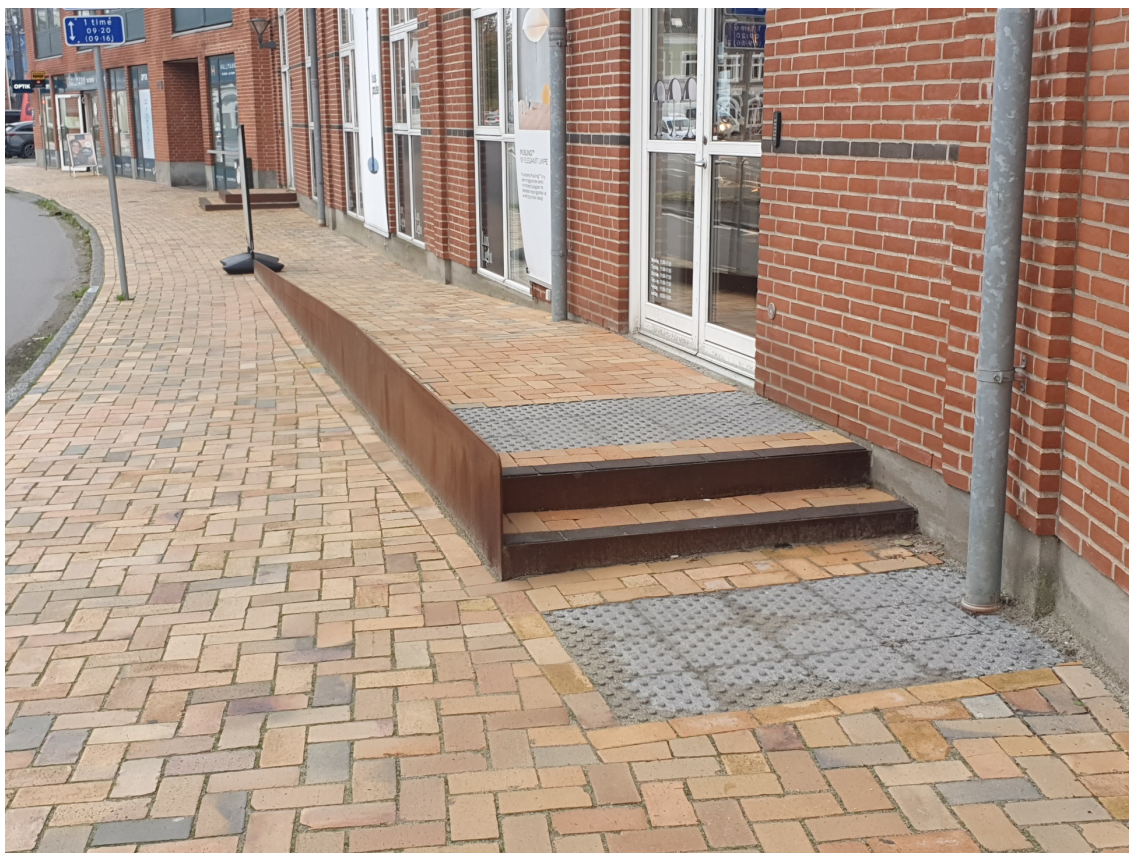
Figur 6.5 Kombineret rampe og trappe ved butiksindgang

| Godt | Kunne være bedre |
|---|---|
| Rampehældning på 40 % | Der mangler håndliste ved trappen |
| Hjulværn | |
| Kontrast markering af trinforkanter og hjulværn | |

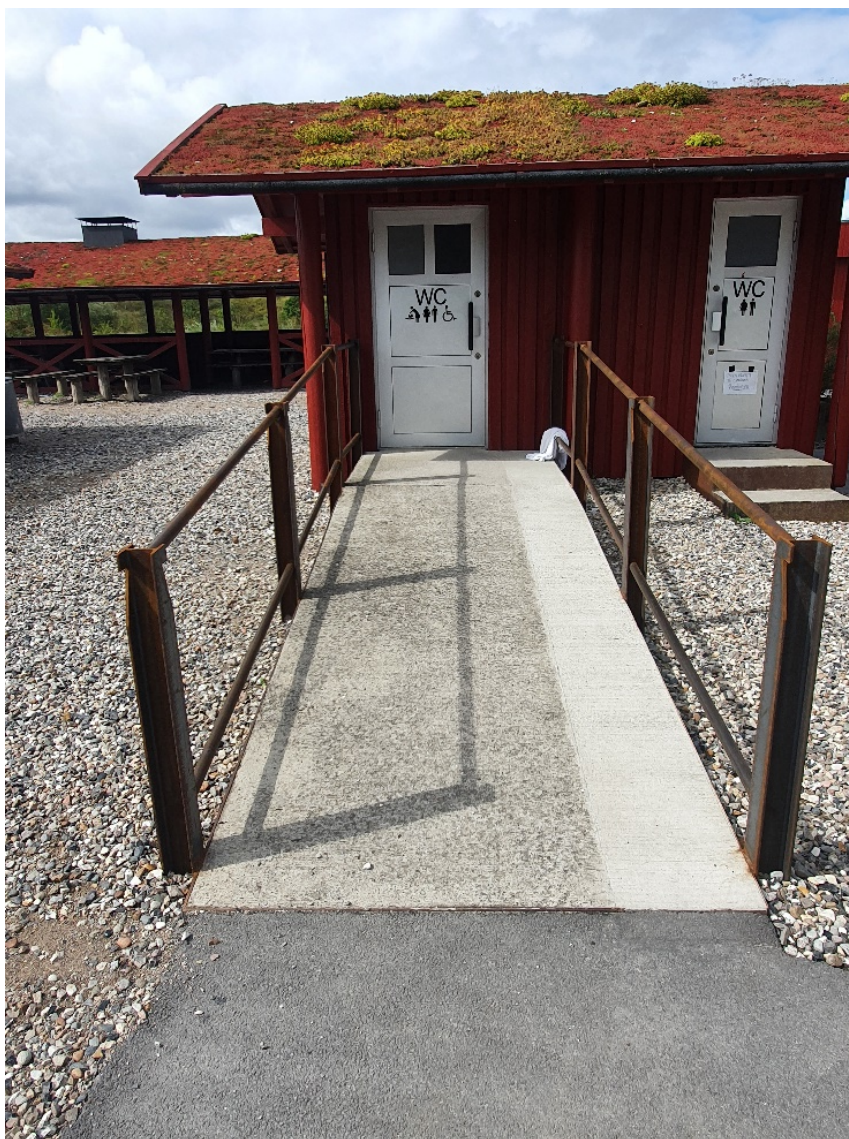
Figur 6.6 Rampe med hjulværn og håndliste op til handicптоilet

| Godt | Kunne være bedre |
|---|---|
| Rampehældning på 40 ‰ | Håndlisten burde være i andet materiale. Håndliste burde række ud over rampen og der burde være håndlister i to højder. |
| Hjulværn | |

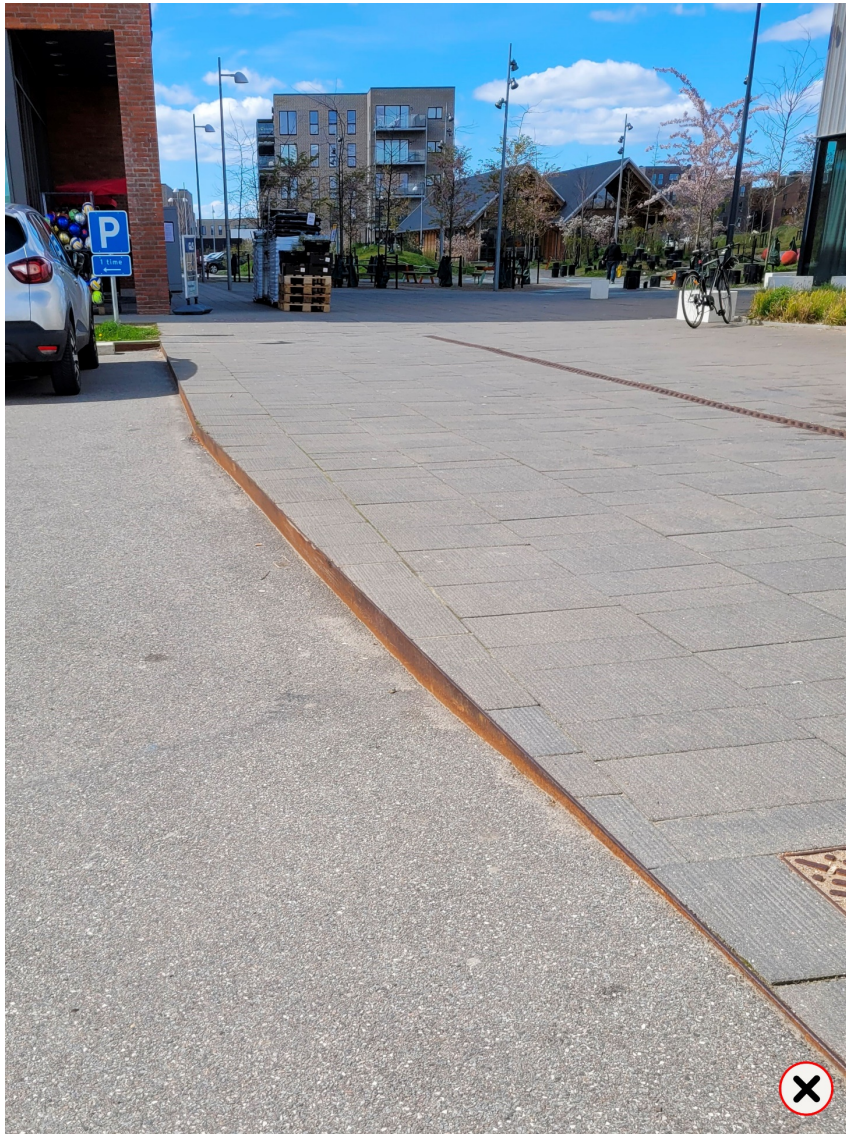
Figur 6.7 Skrå vertikal kant ved parkeringsplads ved supermarked ej markeret. Kanten er skrå på en strækning af ca. 10 meter. Den er ikke markeret og er dermed ikke synlig for personer, der går på fortov.

| Godt | Kunne være bedre |
|---|---|
| Kontrastfarve på side af rampe. | Det anbefales, at rampen er markeret med kontrastfarve på forkanten. |
| | Der kunne etableres hjulværn for at sikre at mennesker, som bruger hjælpemidler på hjul, ikke uforvarende kører ud over kanten. |

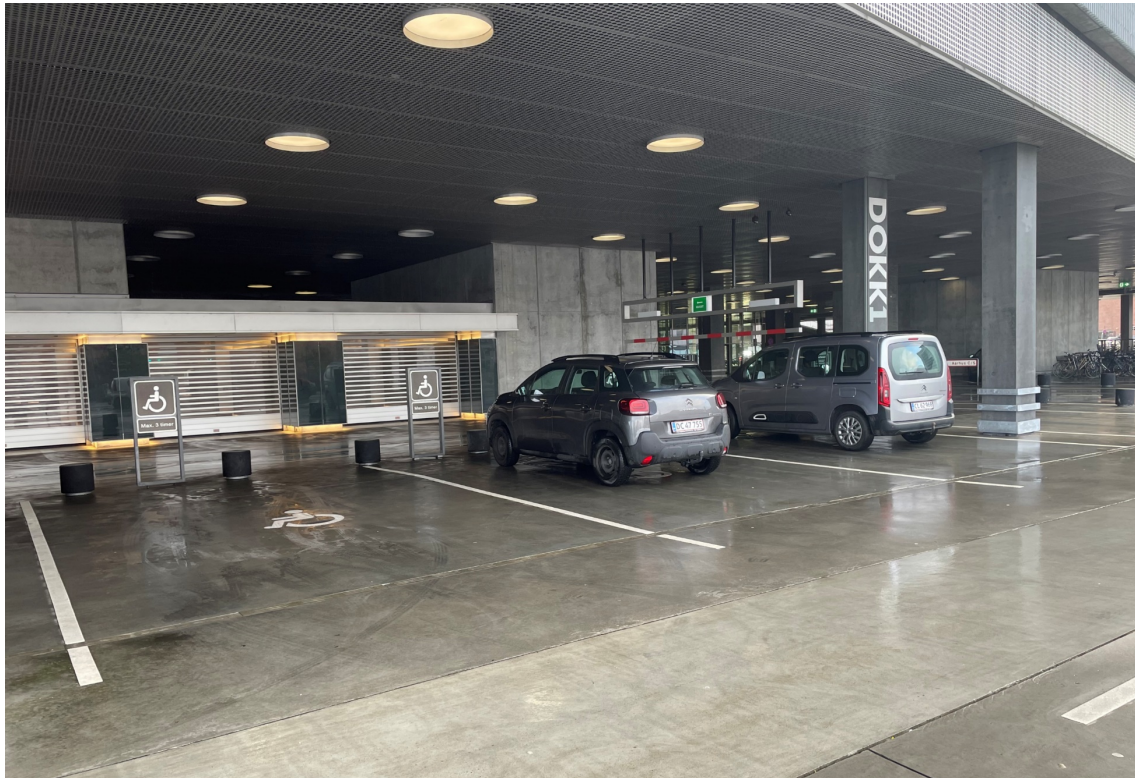
Figur 7.1 Parkeringsbåse med god plads til at komme ind og ud af både kassevogne og almindelige personbiler.

| Godt | Kunne være bedre |
|---|---|
| Båse dimensioneret både til almindelige biler og til kassevogne. | Høje tavlestandere ville øge synligheden af handicappladserne |
| Plads til at håndtere mobilitetshjælpemidler i bagagerum, også ved båse til almindelige biler. | Der bør være E 33 tavle jf. vejledningerne for afmærkning af handicapparkering. |

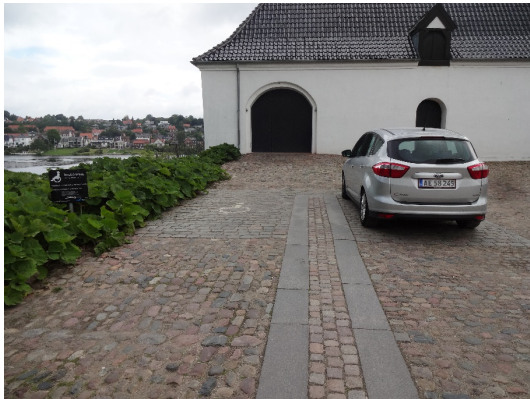
Figur 7.2 Ujævn belægning, mindre synlig markering og skiltning.

| Godt | Kunne være bedre |
|---|---|
| God plads omkring pladsen. | En mere jævn belægning ved udstigning og adgangsvej. |
| | Parkeringsbåsene er utilstrækkeligt afmærket. Parkeringsbåse afmærkes med smalle ubrudte linjer eller markeres med væsentligt afvigende belægning. |

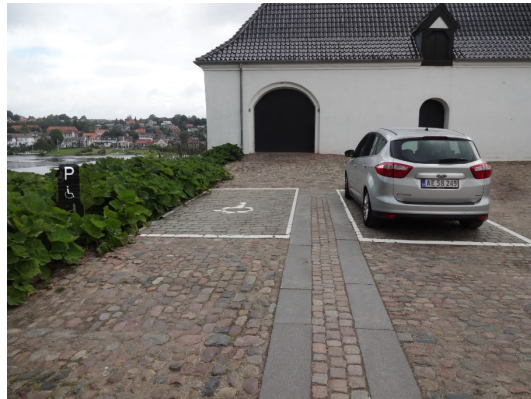
Figur 7.3 Forbedringsforslag: Tydeligere skiltning og afmærkning

| Godt | Kunne være bedre |
|---|---|
| | Skiltet er svært at se, og bør suppleres med E23 og E33-tavle. Normalt bør tavlerne placeres på en høj stander, men i dette bevaringsværdige miljø kan dette evt. fraviges, da tavlerne er umiddelbart synlige for alle biler, der kører ind på området. |

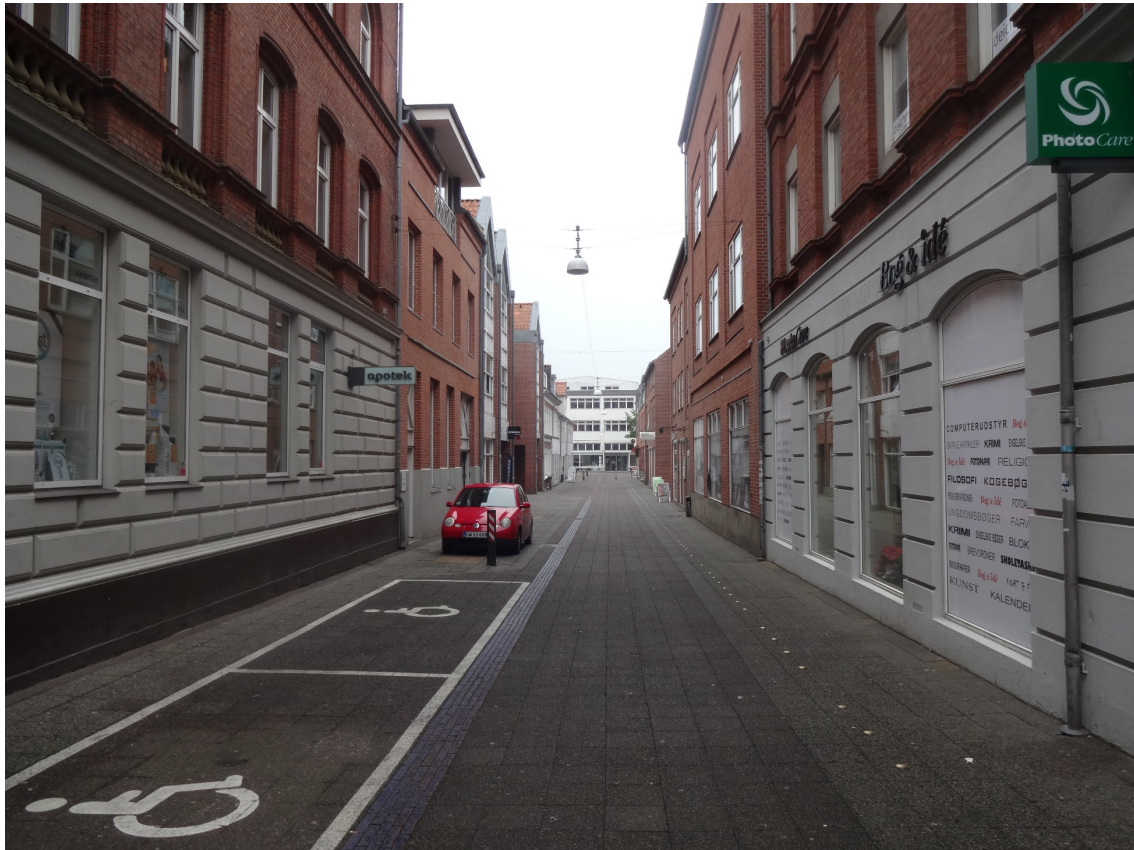
Figur 7.4 Handicapparkering, længdeparkering.

| Godt | Kunne være bedre |
|---|---|
| Jævn belægning. | Parkeringsbåsene skal have en bredde på minimum 2,5 meter med et tilstødende areal på 1 meter jf. Bekendtgørelse om anvendelse af vejafmærkning. |
| Parkeringsbåsene er tydelig afmærket. | Parkeringsbåsene skiltes med E 33 og E 23 tavle. |
| Niveaufrit hele vejen rundt om pladsen i svagt trafikeret gade. | |

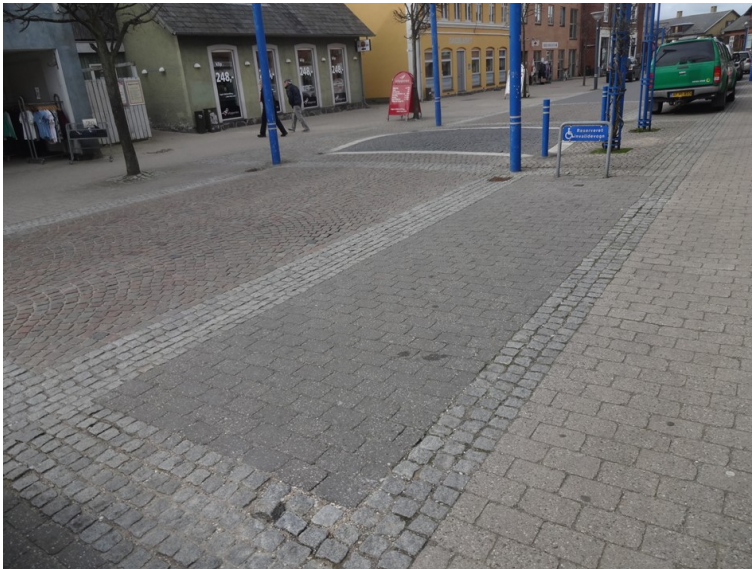
Figur 7.5 Handicapparkering, længdeparkering i anbefalet størrelse og niveaufri adgang.

| Godt | Kunne være bedre |
|---|---|
| Anbefalede dimensioner med niveaufri adgang. | Mere jævn belægning omkring pladsen. |

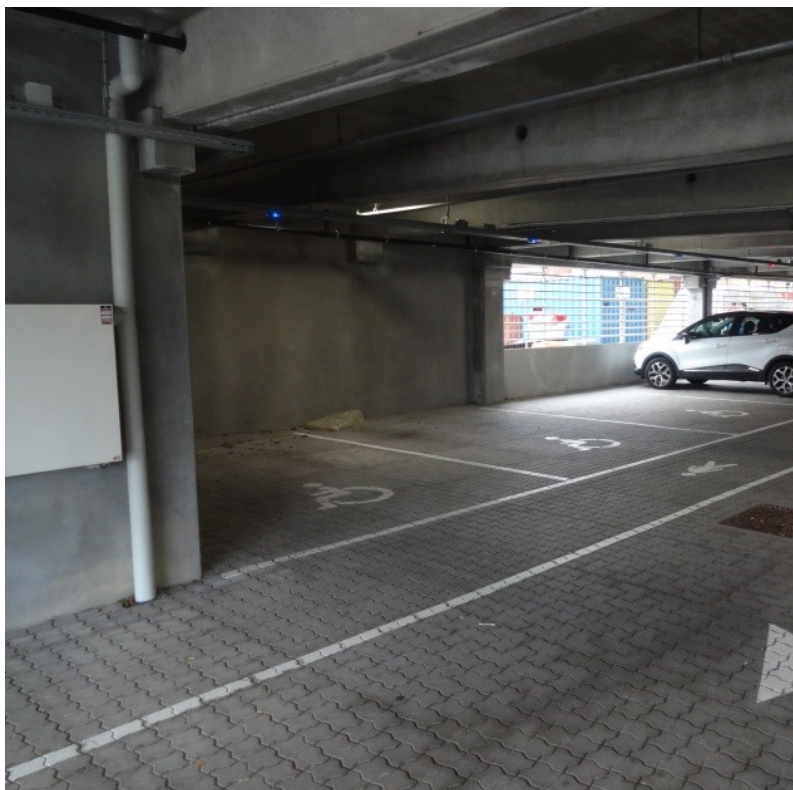
Figur 7.7 Handicapparkeringsplads uden skilte.

| Godt | Kunne være bedre |
|---|---|
| Parkeringsbåsene er tydeligt afmærket. | |

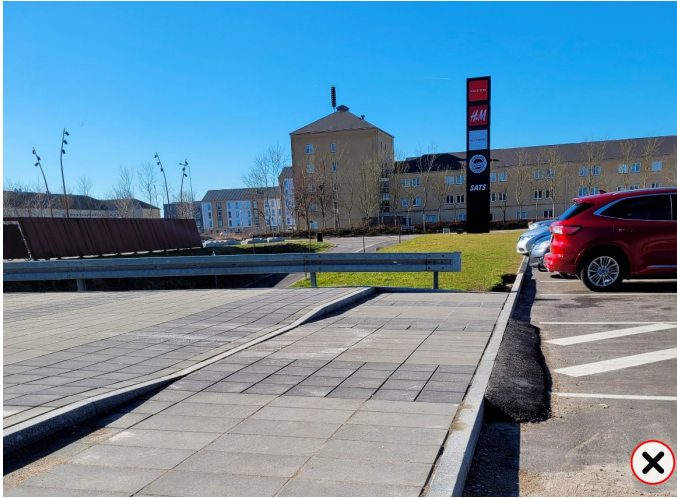
Figur 7.8 Løsning før ombygning - For stejl udvendig rampe til parkeringsareal

| Godt | Kunne være bedre |
|---|---|
| Nedsænket kantsten mellem gangbane og plads er fin. | Kantstenen mellem gangbane og parkeringsareal skal sænkes. Asfaltrampen har her en hældning på 550 ‰ Rampen bør maks. have en hældning på 100 ‰ |

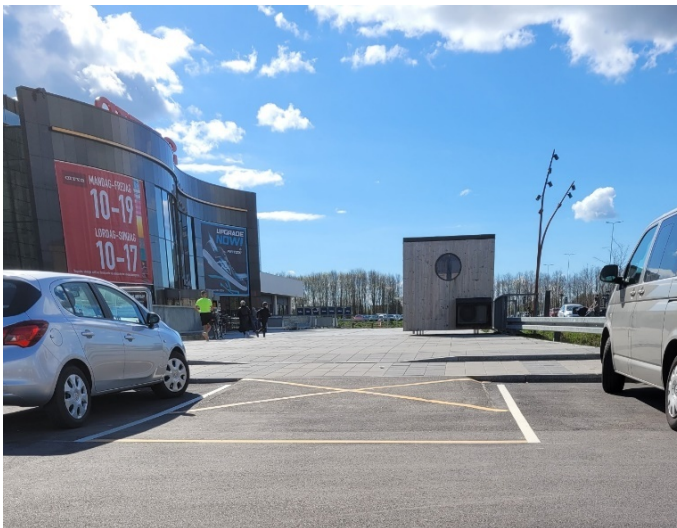
Figur 7.9 Løsning efter ombygning - Rampe omlagt med flad hældning

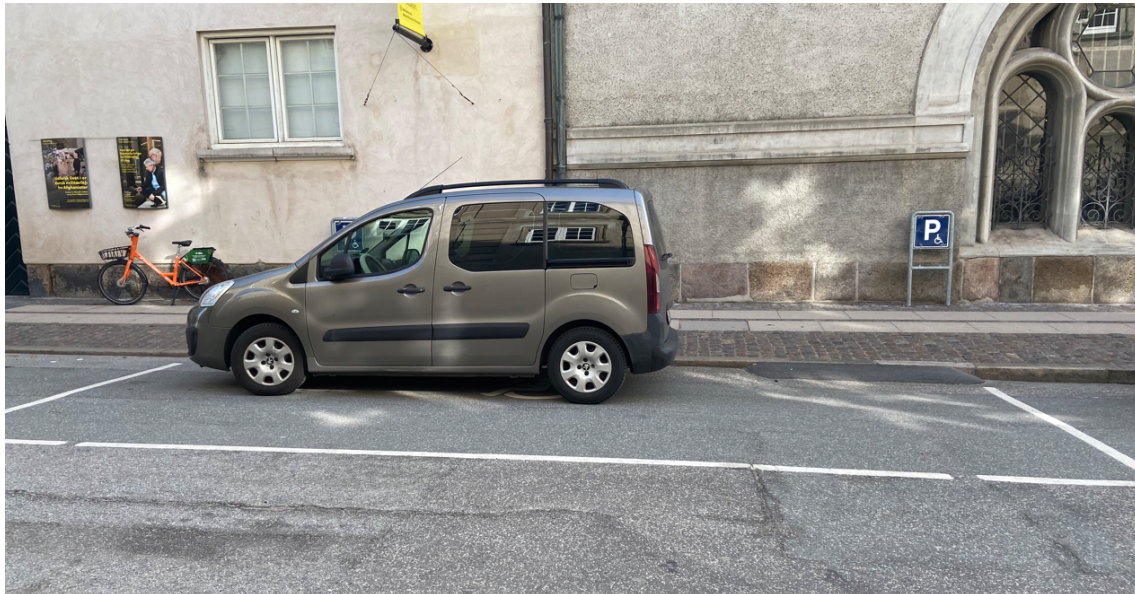
Figur 7.10 Handicapparkeringsplads til pladskrævende køretøjer med manøvreareal ved siden af og bag bilen til kørestolsbrugere.

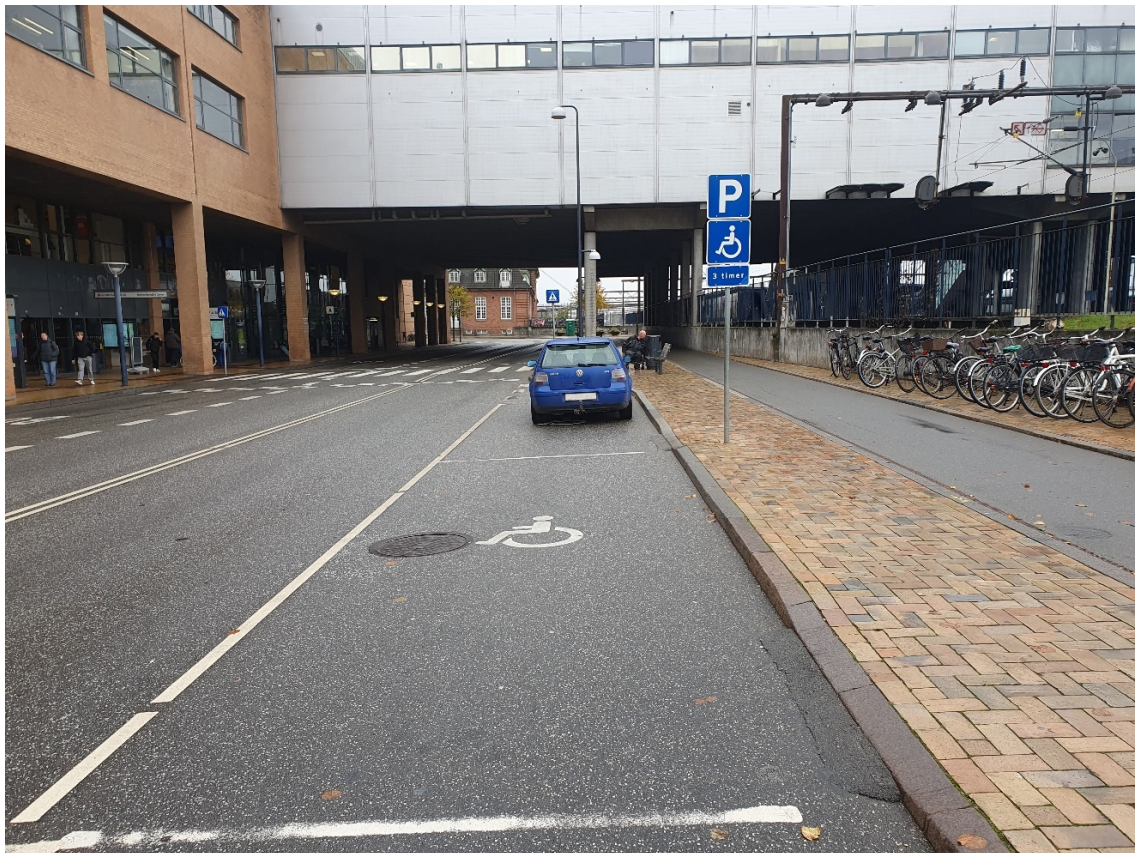
Figur 7.11 Handicapparkering til kassevogn og bil, med ramper op til fortovet

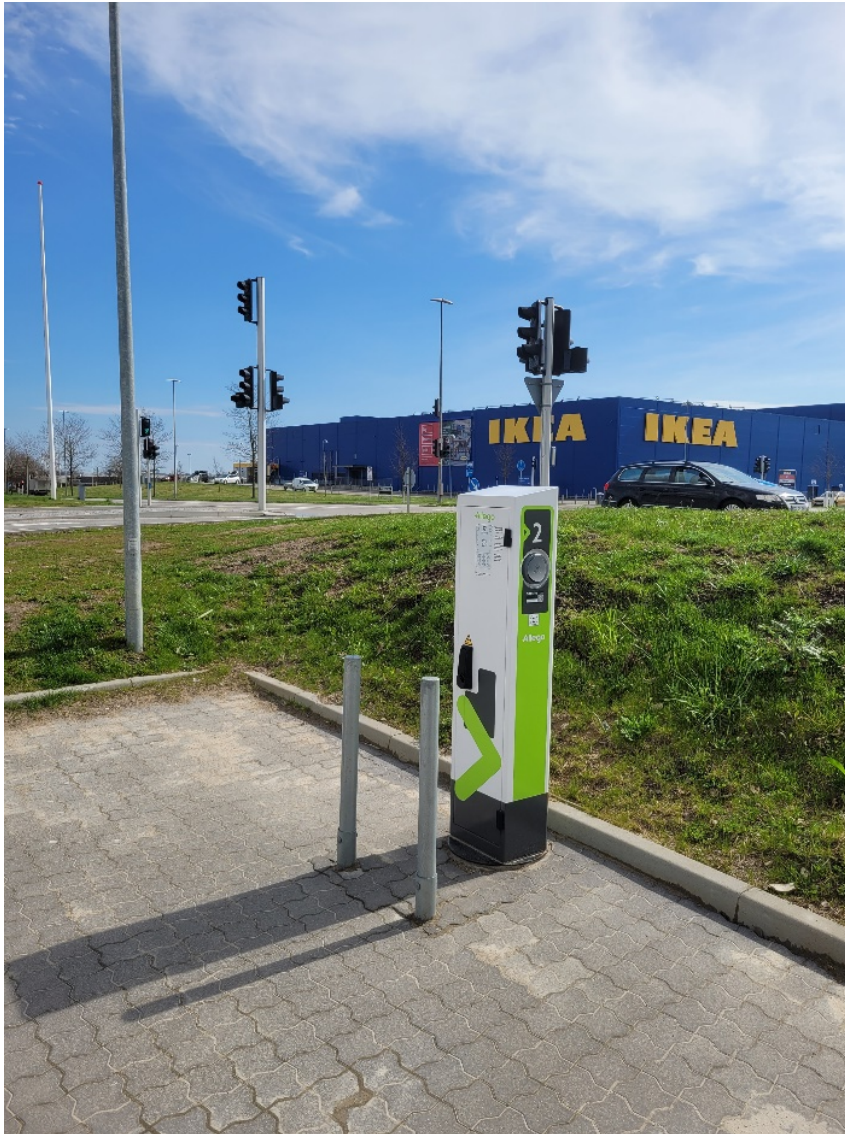
Figur 7.12 Almindelig ladestander uden ledning og med stolper som værn tæt på standeren. Ingen markering af en parkeringsplads. Rimelig plads ved ledningsudtag.

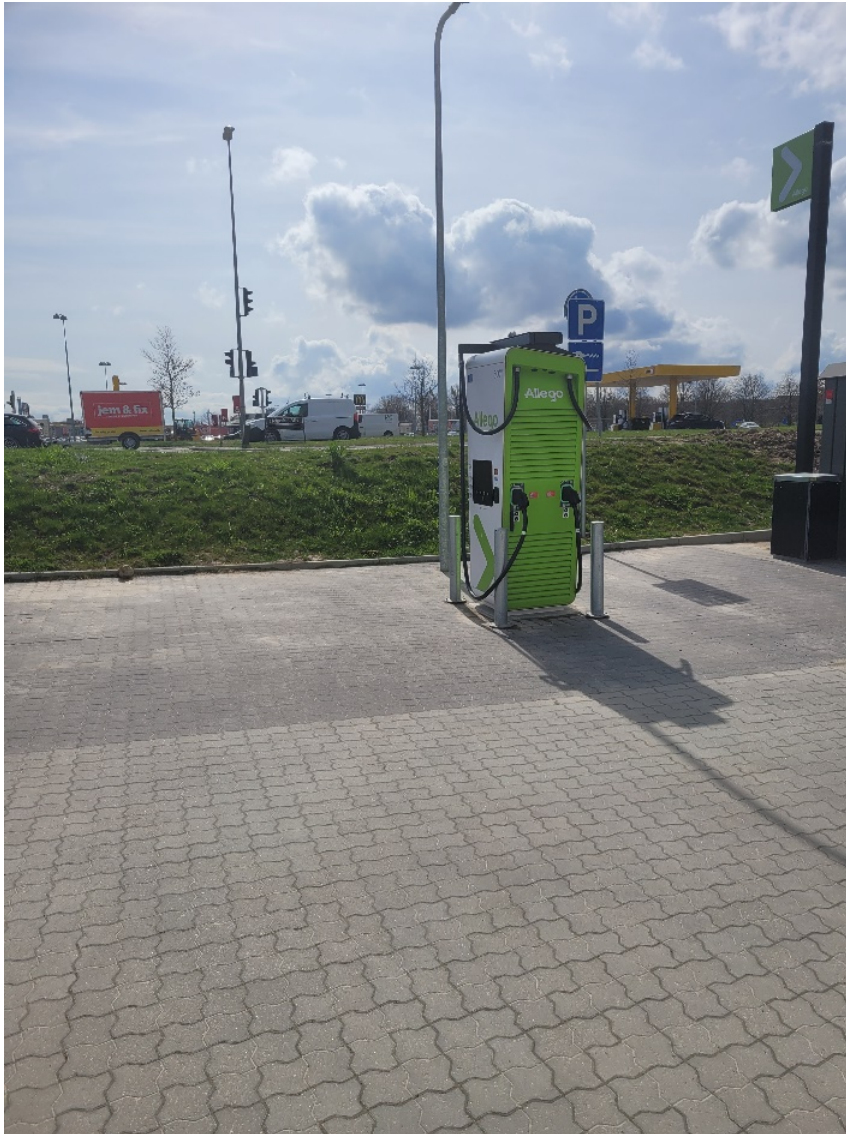
*Figur 7.13 Lynladestander med stolper som værn tæt på standeren. Ingen markering af en parkeringsplads. God plads rundt om standeren.*

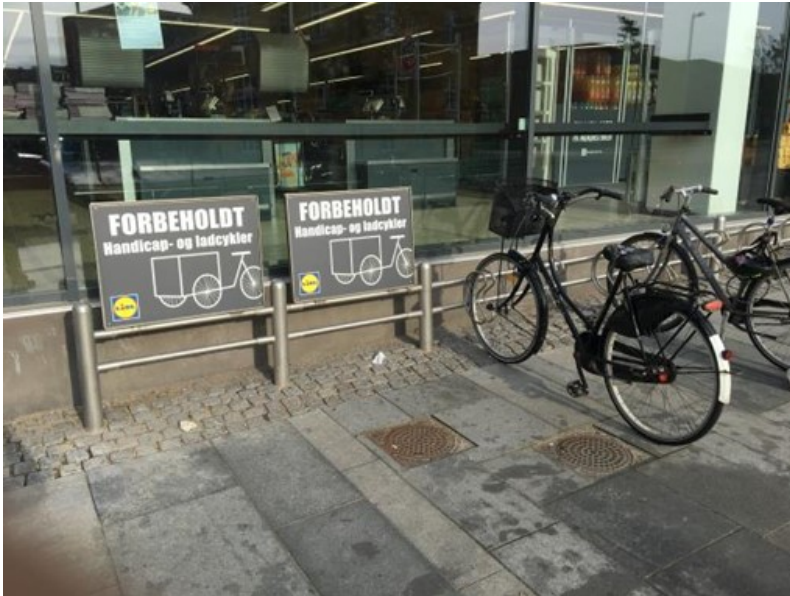
Figur 7.14 Handicaparkeringsplads. Der findes ikke officielle skilte for parkering af handicap- og ladcykler. Det viste skilt på billedet er derfor ikke officielt godkendt til placering i det offentlige rum.

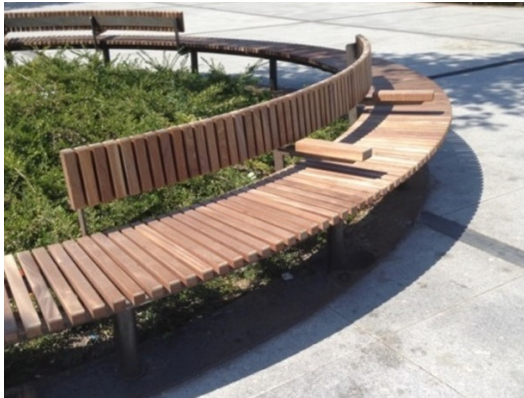
Figur 8.1 Bænk med ryg- og armlæn.

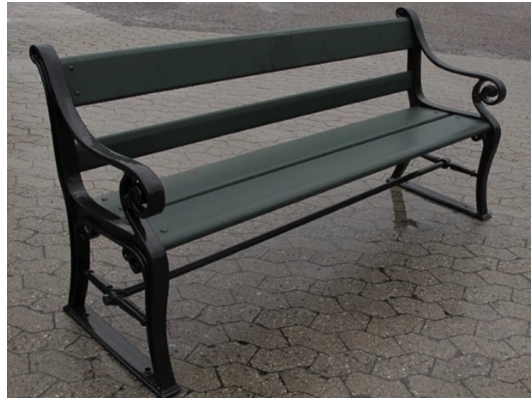
Figur 8.2 "Københavnerbænk".

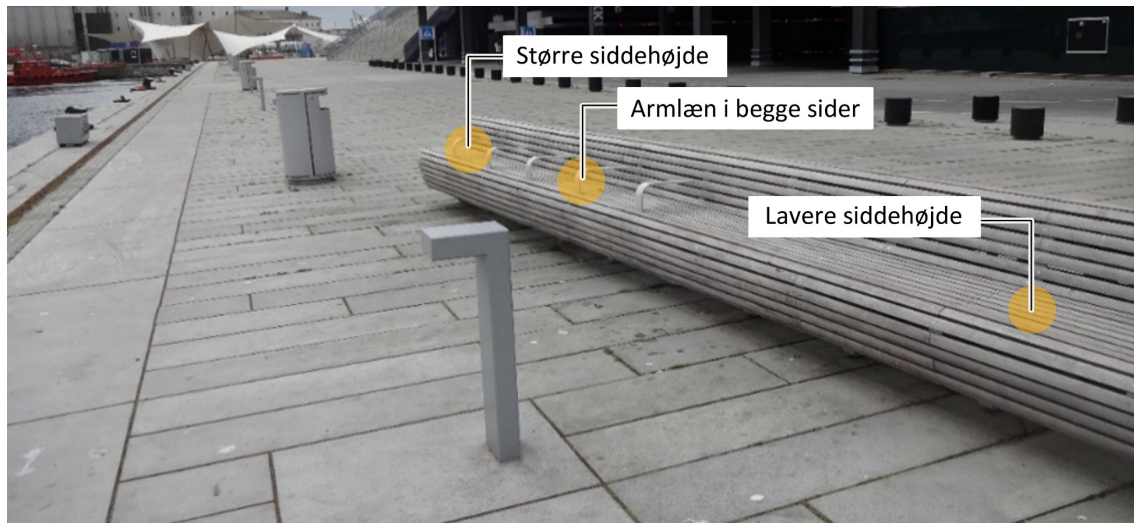
Figur 8.3 Bænk på Aarhus Havn.

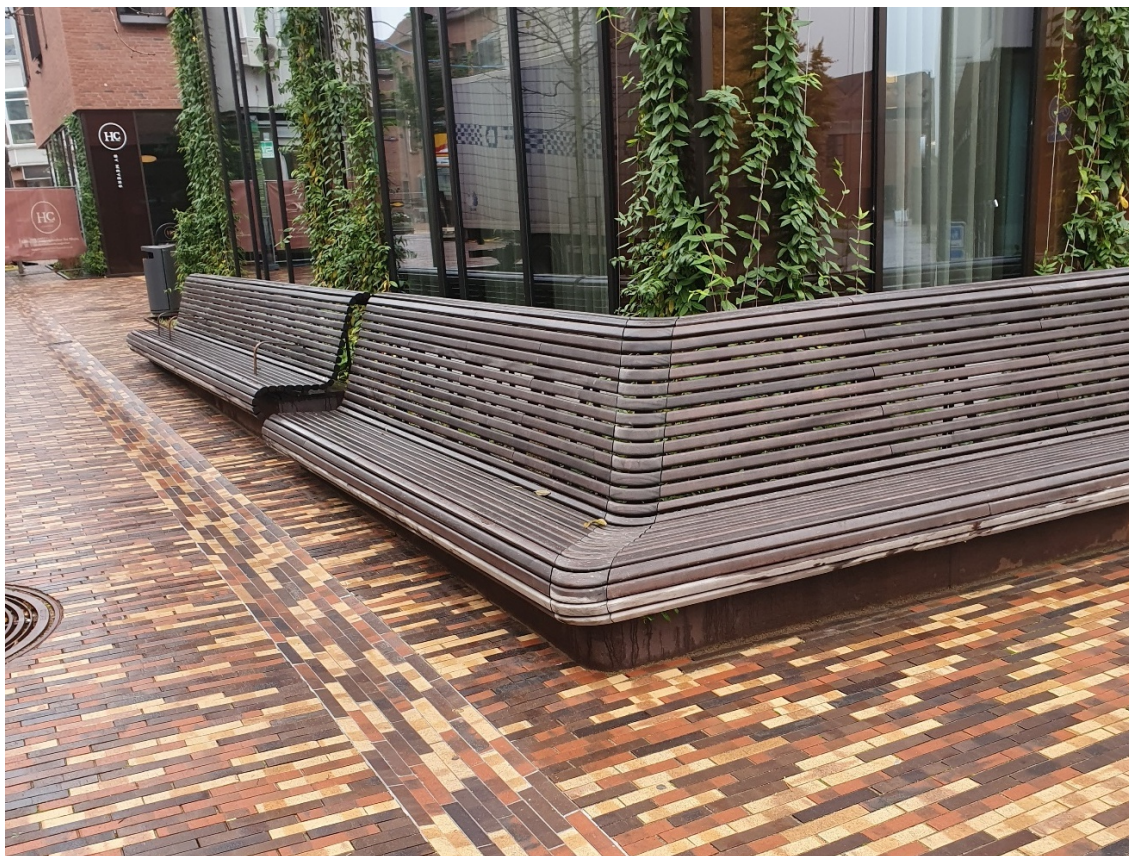
Figur 8.4 Bæk, der udnytter belægningens hældning til at skabe en varierende sædehøjde

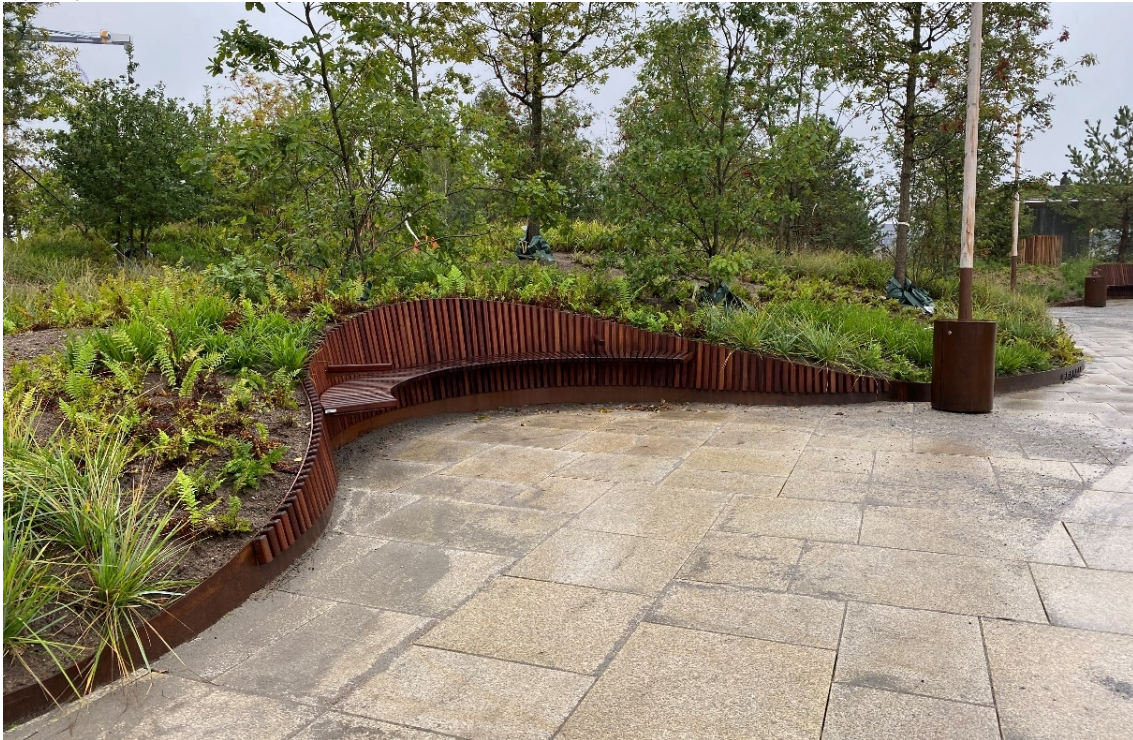
Figur 8.5 Bæk indbygget i kanten af et plantebed

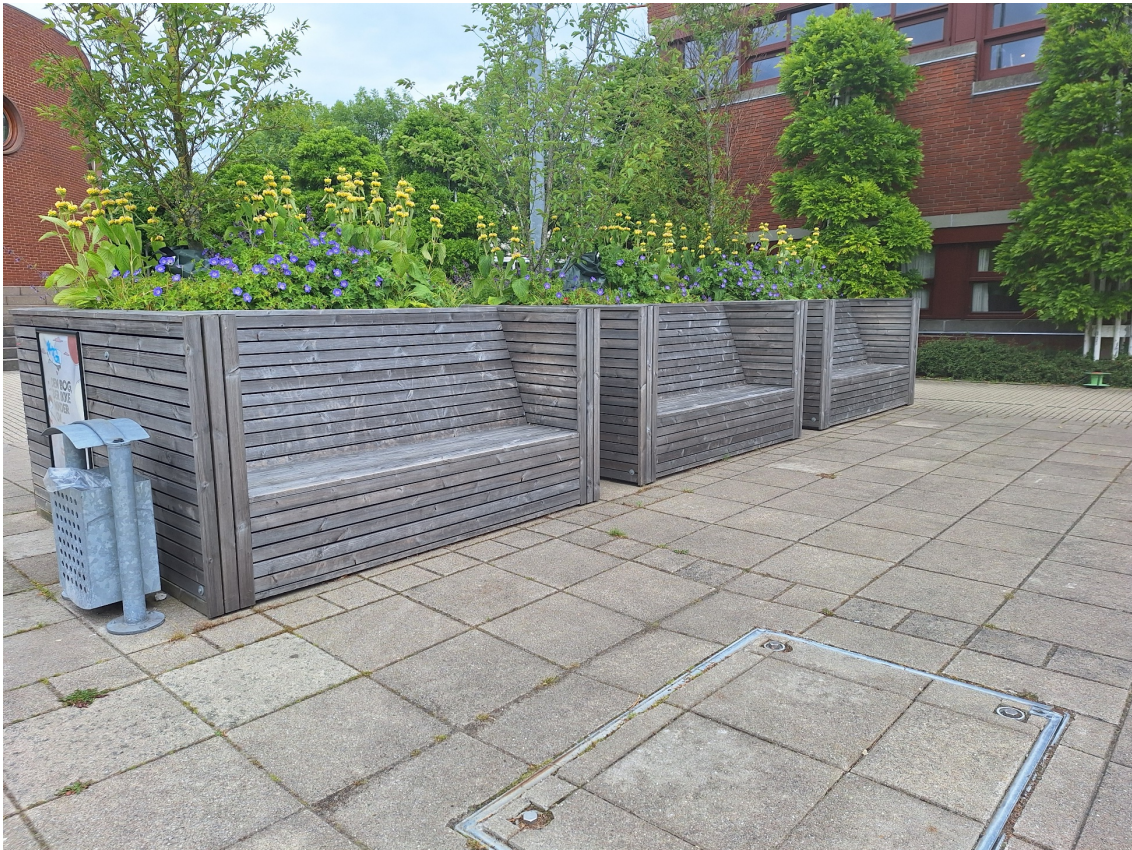
Figur 8.6 Bæk og plantebed bygget sammen

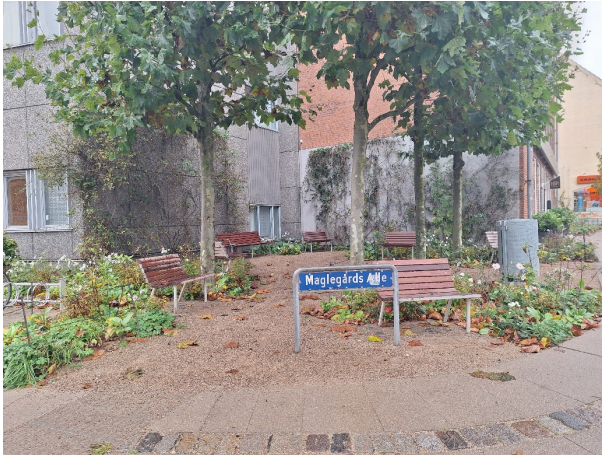
Figur 8.7 Klynge af bænke på hjørne ved handelsgade

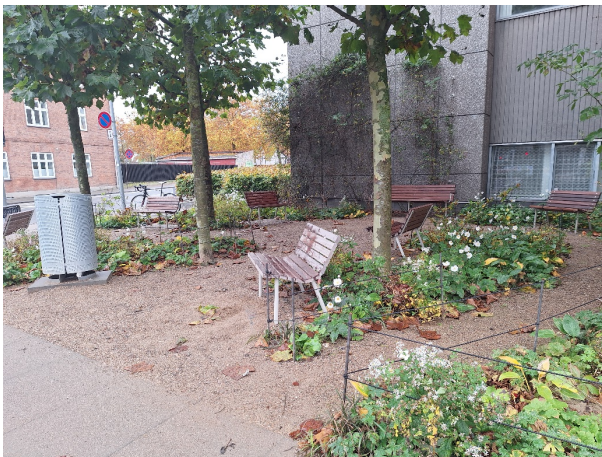
Figur 8.8 Bænke placeret i forskellige vinkler

| Godt | Kunne være bedre |
|---|---|
| Minimum én bæk med armlæn (lang bæk bagerst på foto). | |

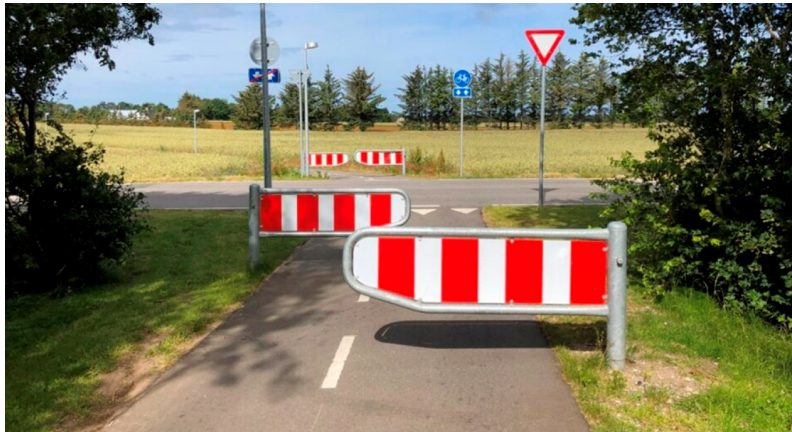
Figur 8.9. Stibom.

| Godt | Kunne være bedre |
|---|---|
| Tydelig kontrastfarve. | Undersiden af bommen skulle være tættere på terræn, så der er maksimum 30 cm fra kantsten til terræn. |
| God afstand mellem bommene tillader ladcykler og større mobilitetshjælpemidler at passere. | Hegn på hver side af bommen, som sikrer at man ikke kan køre udenom bommene via græsrabatten i siden. |
