# Færdselsarealer for alle, Eksempelsamling

**DokumentType:** Håndbogsbilag

**Responsible group:** Tilgængelighed for alle

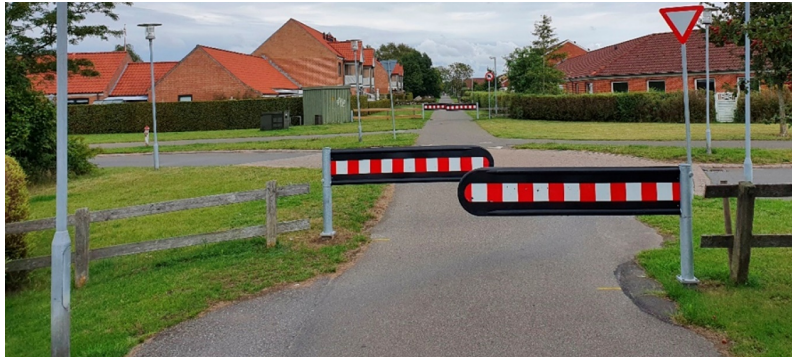
Figur 8.10 Fjederpåvirket stibom.

| Godt | Kunne være bedre |
|---|---|
| Tydelig kontrastfarve. | |

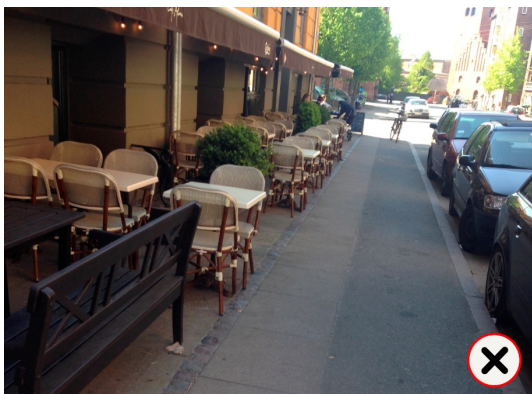
Figur 8.11 Udeservering i gangbane.

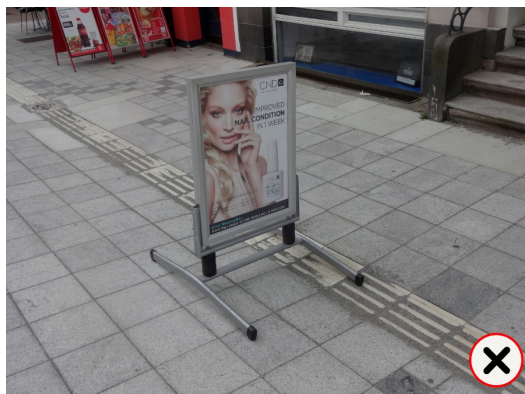
Figur 8.12 Butiksskilt i ledelinje.

| Godt | Kunne være bedre |
|---|---|
| | Butiksskilt skulle flyttes væk fra ledelinje (figur 8.12). |

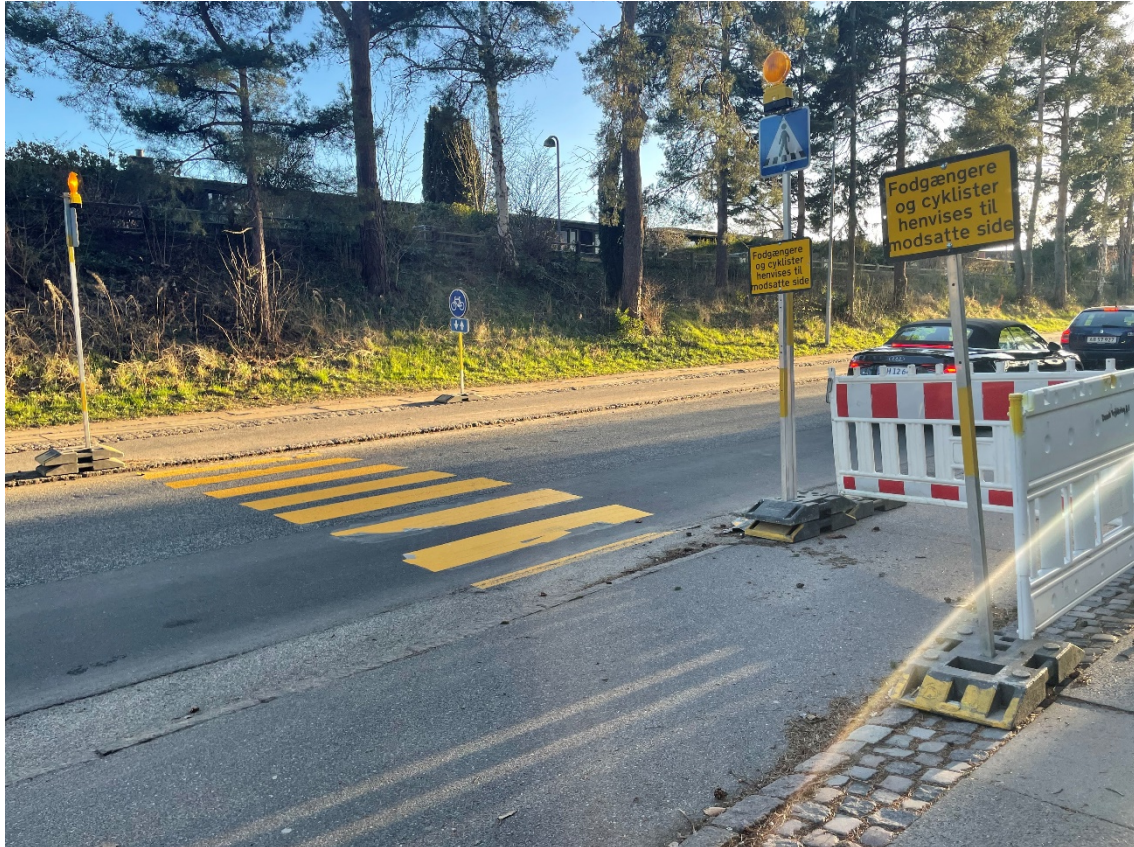
Figur 9.1 Midlertidig fodgængerkrydsning ved vejarbejde

| Godt | Kunne være bedre |
|---|---|
| Fodgængere og cyklister henvises til modsatte fortov/cykelsti på et sted, hvor der er gode oversigtforhold. | Udligning af kantstenslysninger så mennesker, der bruger hjælpemidler på hjul, kan krydse |
| Det er tydeligt, for både fodgængere og bilister at bilisterne har vigepligt | Fodgængerfeltet bør føres over cykelsti og helt hen til fortovet i begge sider af vejen. |
| Teksten på tavlerne er skrevet med maskinskrift, som kan læses med oplæsningsapps. | |

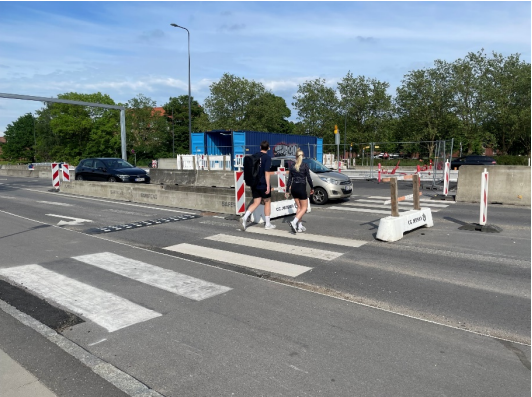
Figur 9.2 Midlertidig fodgængerkrydsning

| Godt | Kunne være bedre |
|---|---|
| Midlertidige bump sikrer at bilerne har lav hastighed, som øger sikkerheden og trygheden for fodgængerne (figur 9.2). | Der kan etableres midlertidige opmærksomhedsfelter og retningsfelter ved midlertidige regulerede forgængerkrydsninger. |

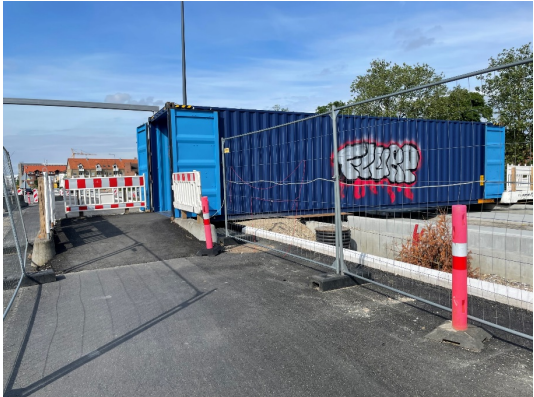
Figur 9.3 Container brugt til passage

| Godt | Kunne være bedre |
|---|---|
| Der er etableret midlertidig krydsning igennem stort anlægsarbejde. | Rampe op mod container burde have en lavere rampehældning. Hældning burde være maks. 40 ‰ (figur 9.3). |

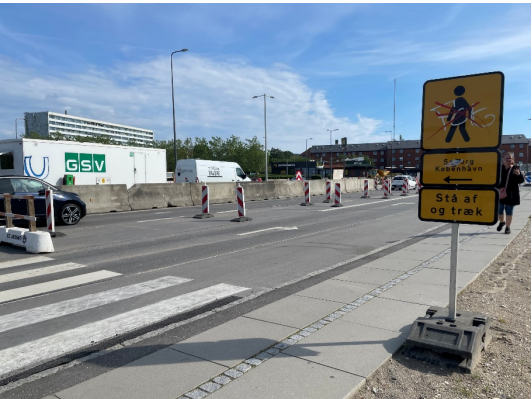
Figur 9.4 Tydelig skiltning

| Godt | Kunne være bedre |
|---|---|
| Tydelig skiltning og afmærkning (figur 9.4). | |

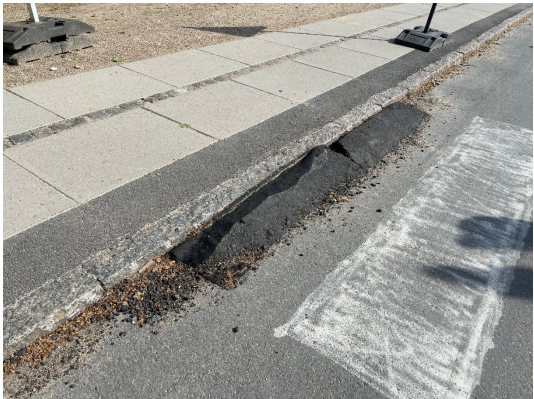
Figur 9.5 Midlertidig udligning af kantstensopspring

| Godt | Kunne være bedre |
|---|---|
| Kantstensopspring er udlignet med midlertidige asfaltramper (figur 9.5). | Asfaltrampe til udligning af kantstensopspring burde føres helt op til kanten. Hældning bør maks. være 100 ‰ (figur 9.5). |

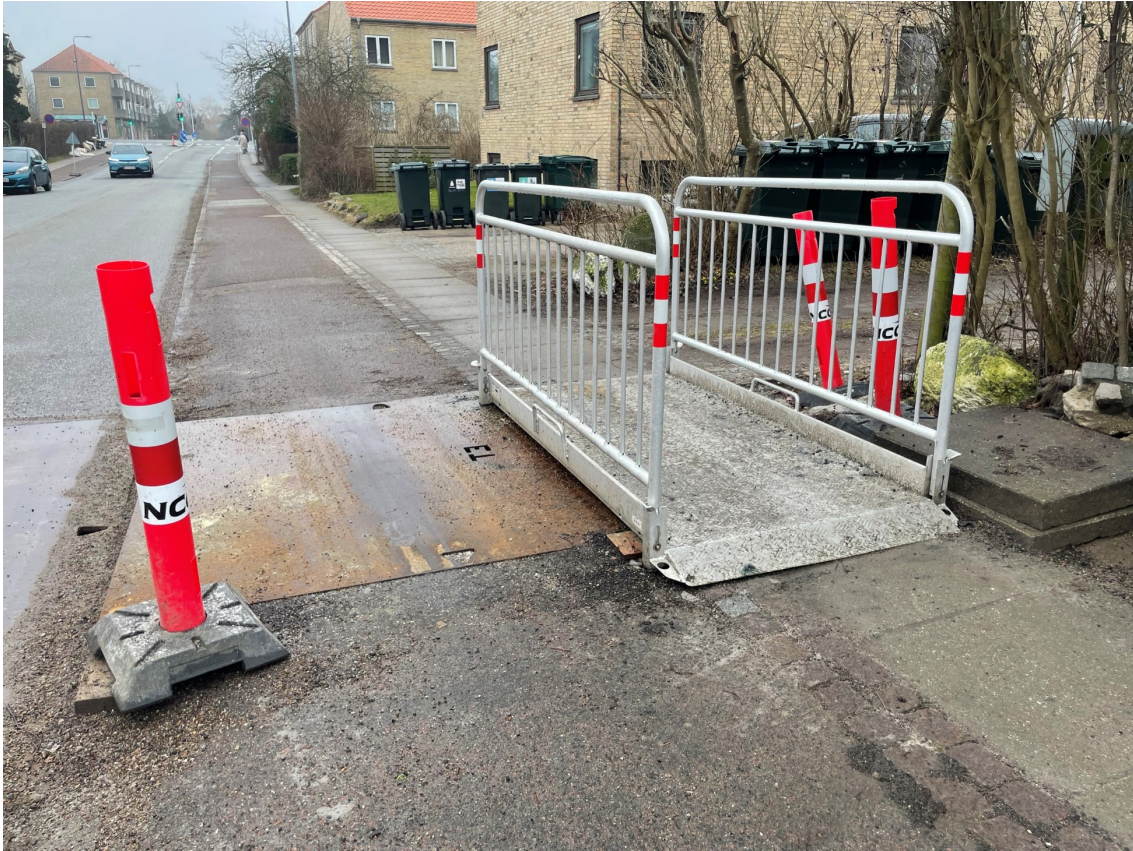
Figur 9.6 Gangbro over udgravning på fortov

| Godt | Kunne være bedre |
|---|---|
| Udgravning dækket af gangbro med håndliste, som gør det nemt og sikkert at krydse. | Rampen på gangbroen burde være mere flad. Hældningen bør være maks. 100 %. |

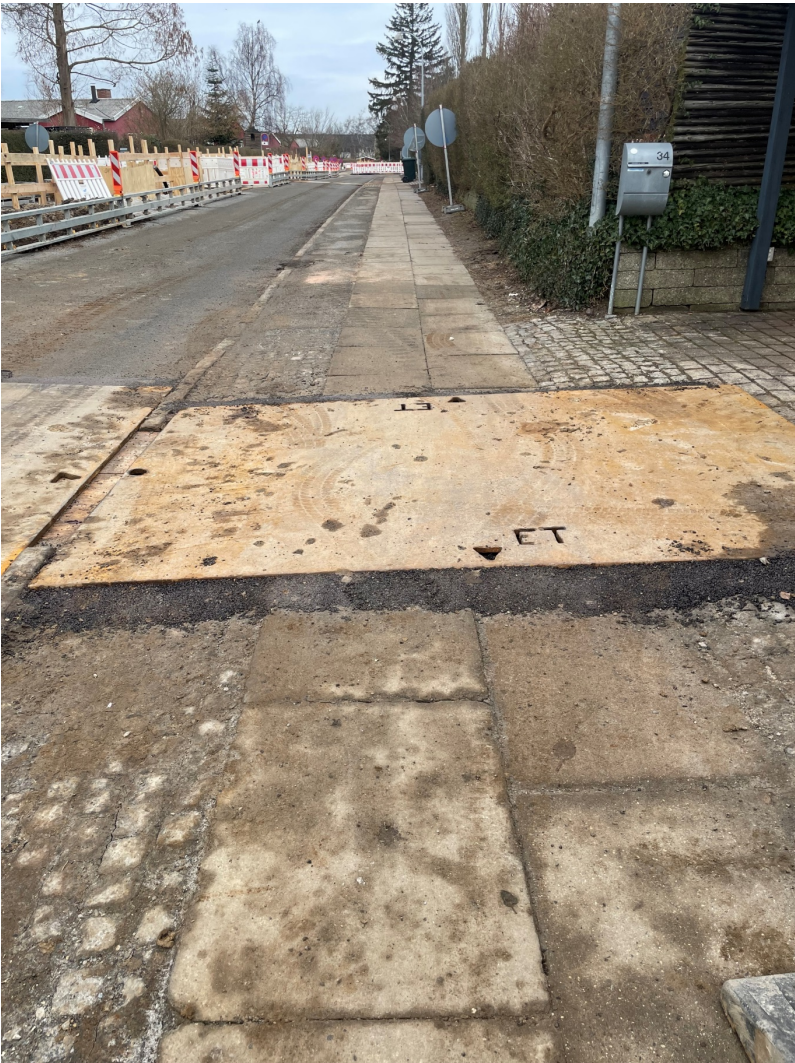
Figur 9.7 Jernplade over udgravning på fortov.

| Godt | Kunne være bedre |
|---|---|
| Opspring ved jernplade over udgravning er udlignet med asfaltrampe, hvilket gør det nemmere for mennesker, der bruger hjælpemidler på hjul, at passere. | Asfaltrampen kunne godt være mere flad. |
| | For at sikre at barnefødder, førerhundepoter eller mobilitystokke ikke kommer i klemme ved hullet på kørebanen, bør hullet afproppes. |

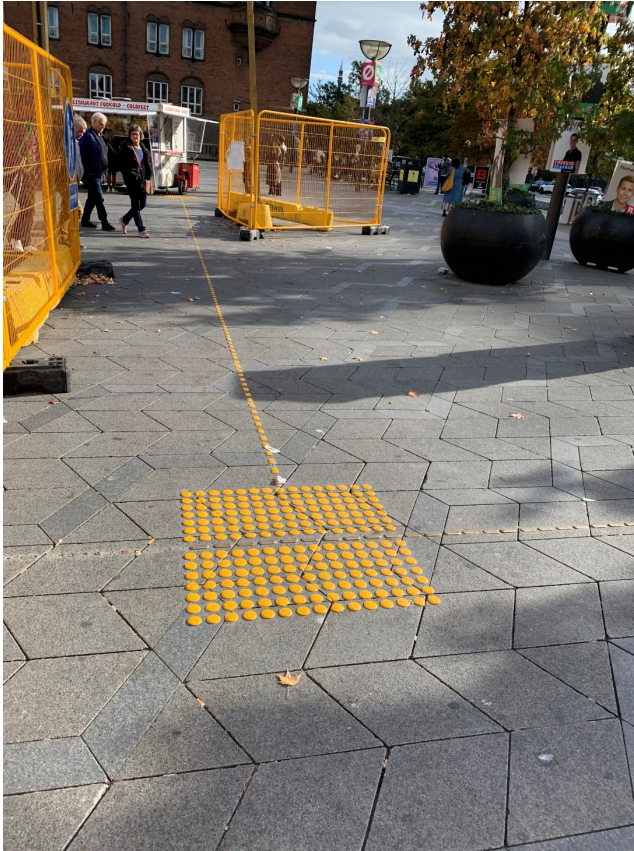
Figur 9.8 Den eksisterende ledelinje er spærret af byggepladshegn og der er etableret en midlertidig ledelinje omkring byggepladsen.

| Godt | Kunne være bedre |
|---|---|
| Afspærringen af ganglinjen er afmærket med opmærksomhedsfelt i gul kontrastfarve. | Ledelinjen burde have minimum 3 ribber. |
| Der er etableret en alternativ ledelinje omkring byggepladsafspærringen. | |
| Den permanente ledelinje der er afspærret af byggeplads, er fjernet så brugerne ikke ledes ind i byggepladsafspærringen. | |

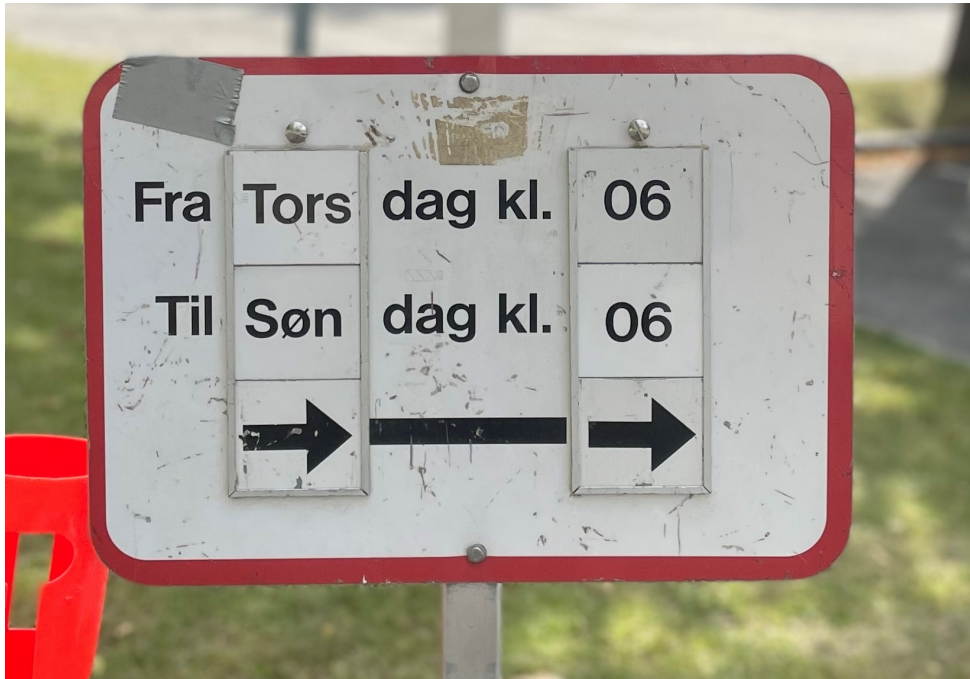
Figur 9.9 Undertavle angivet med maskinskrift
